Relatório Técnico Comparativo preliminar  
após aplicação de Rewitec® DuraGear® W100

Complexo Parque Eólico União dos Ventos – Serveng Energia

Aerogerador: UDV 01 – 14  
Inspeccionada em 20/05/17

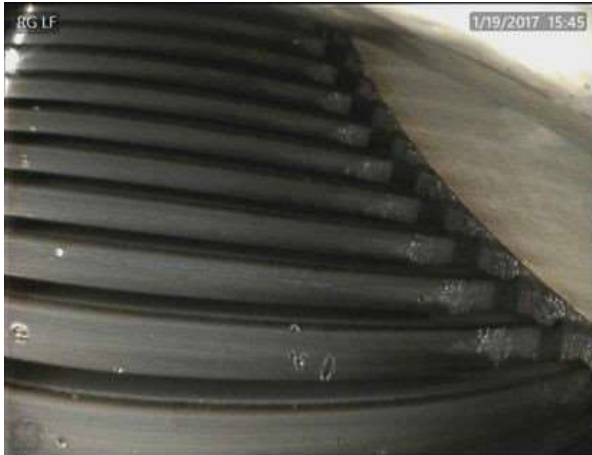
### Ring Gear **antes** da aplicação Rewitec®

➤ Micro-pitting bem visível nos flancos dos dentes

- Engrenagens do estágio Planetário (Ring gear, Planet gear e Sun pinion) apresentam sinais de impactos repetitivos, arranhões, entalhes e pitting, porem houve uma melhora significativa nos desgastes após a adição do **REWITEC**;

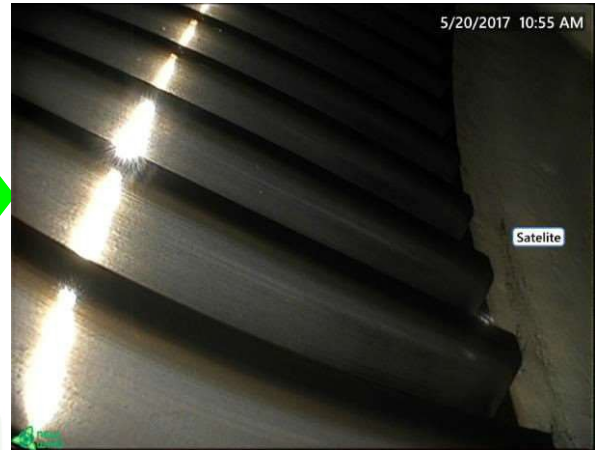
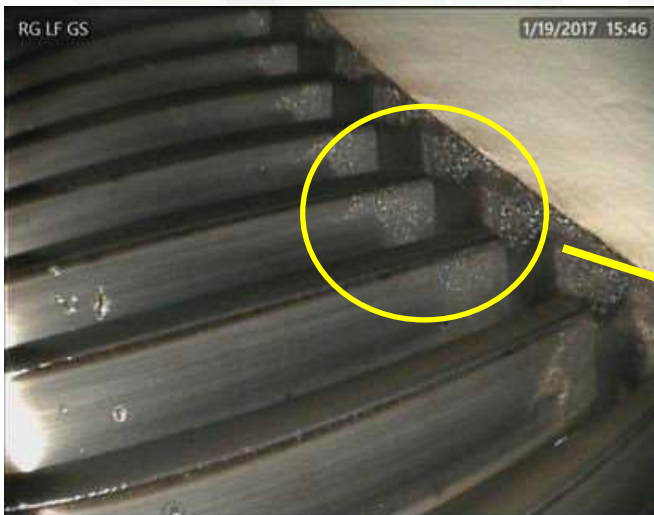
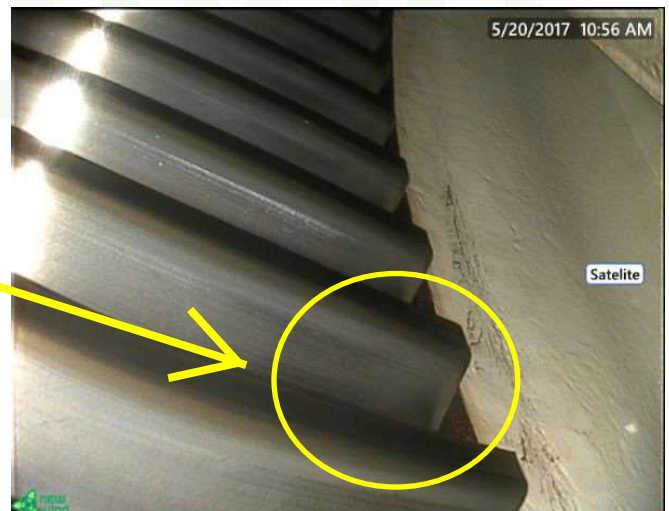
### Ring Gear **depois** da aplicação Rewitec®

✓ Micro-pitting eliminado quase por completo

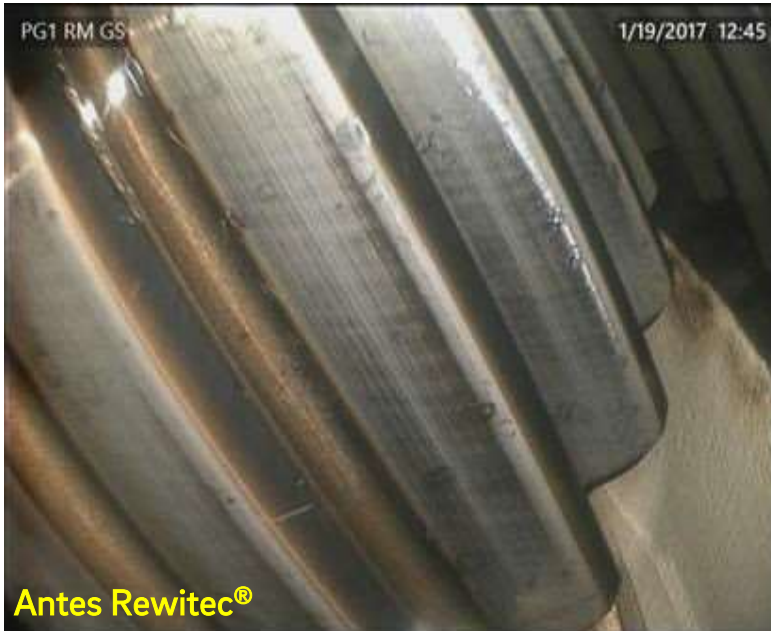
Planet Gear **antes** do tratamento com Rewitec®

- Rugosidade das superfícies bem visível

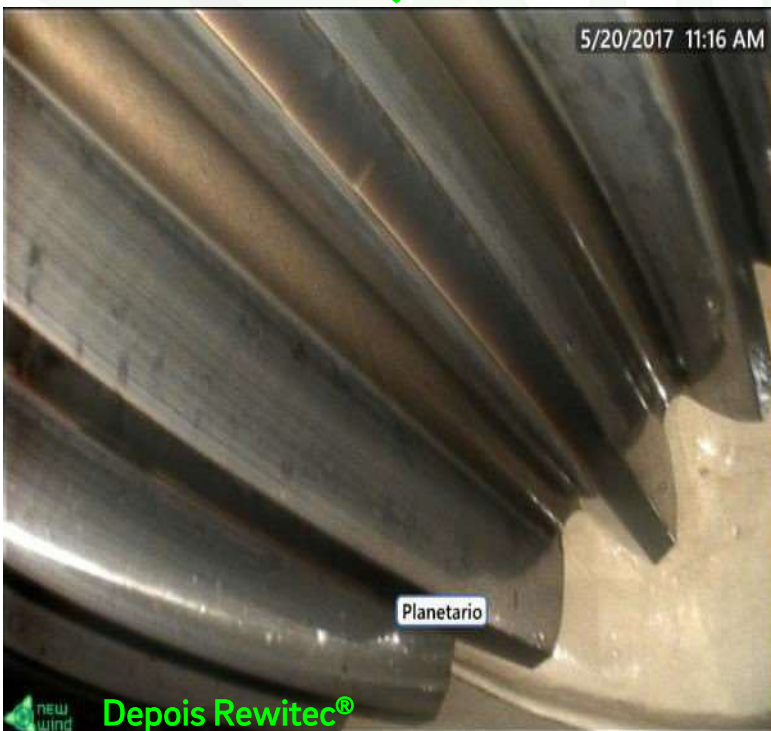
Planet Gear **depois** do tratamento com Rewitec®

- ✓ Superfícies apresentam-se bem mais lisas

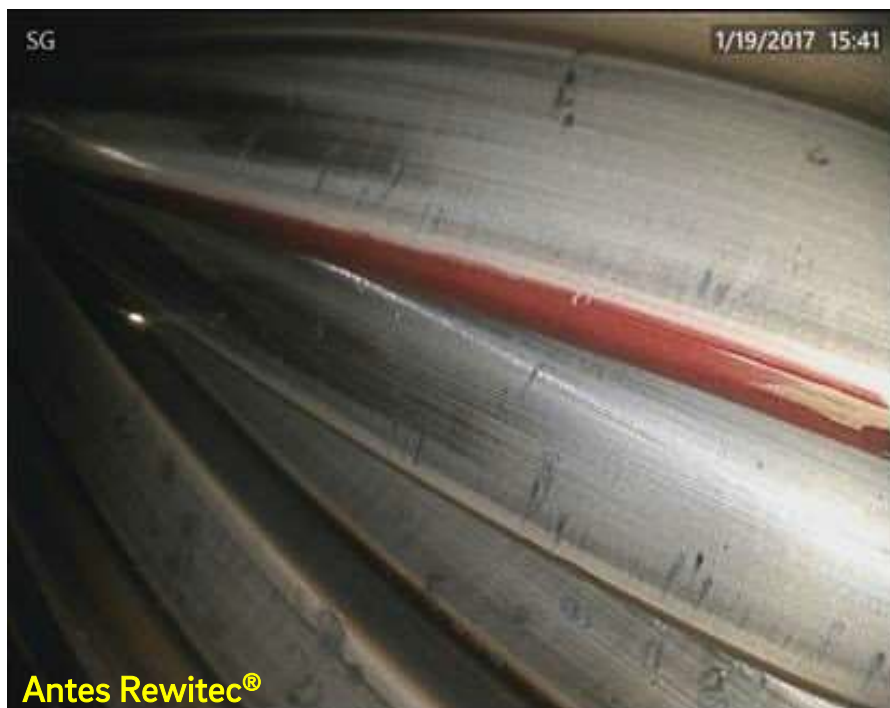
Sun Pinion Gear **antes** do tratamento com Rewitec®

- Erosões e Pitting visível
- Rugosidade das superfícies bem visível

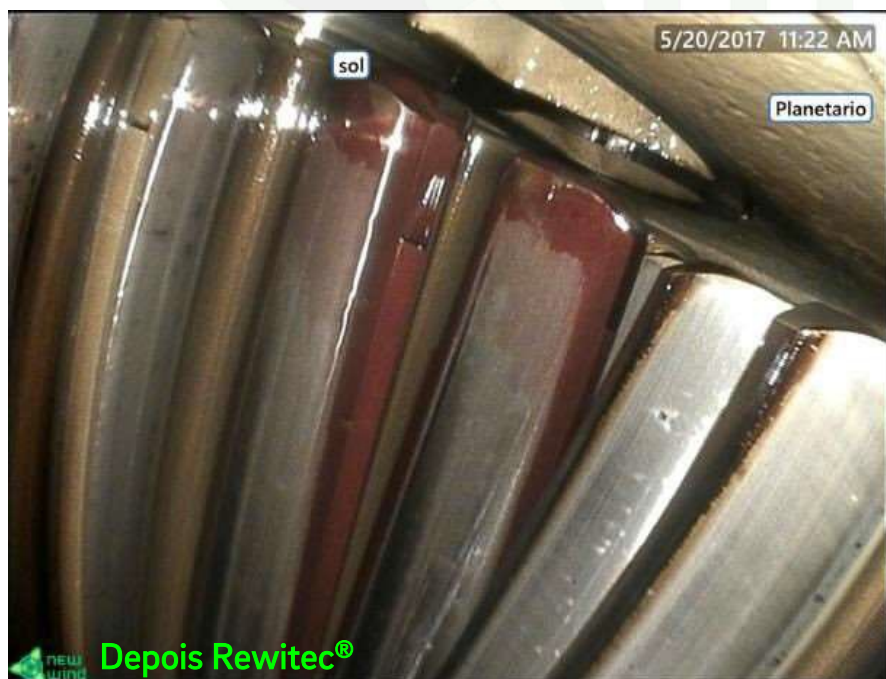
Sun Pinion Gear **depois** do tratamento com Rewitec®

- ✓ Redução visível das Erosões e dos Pittings
- ✓ Superfícies apresentam-se bem mais lisas

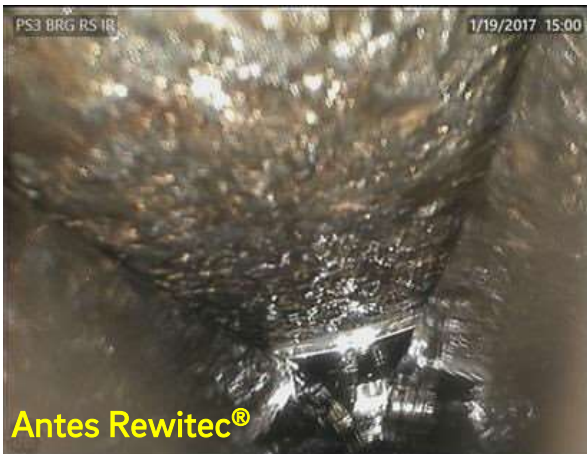
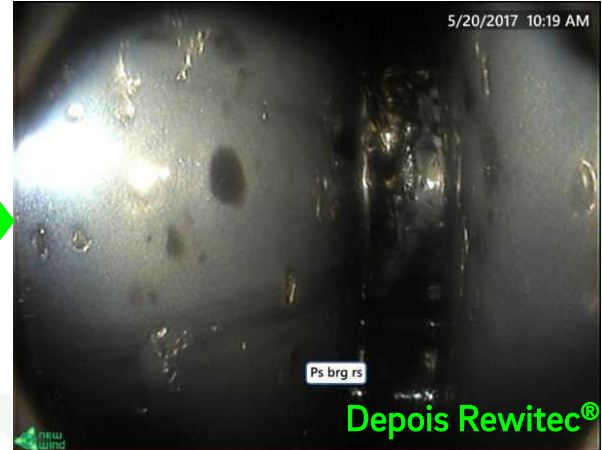
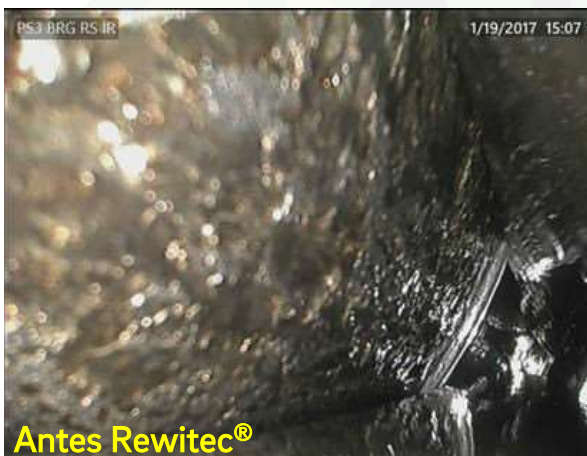
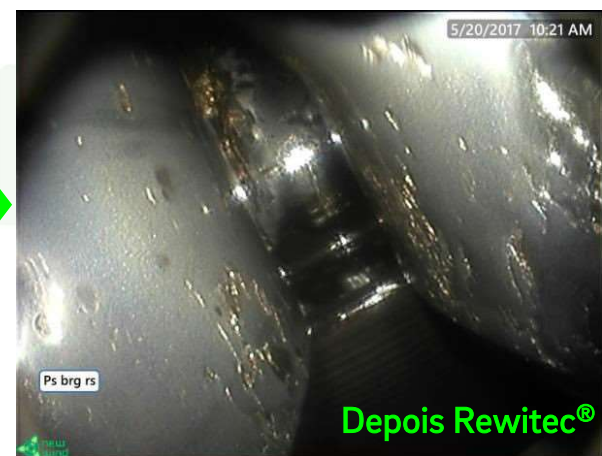
## Rolamento do planetário (generator side) - anel interno e material rodante

- Forte escamação no material rodante
- Pista com rugosidade acentuada

- ✓ Escamação bastante reduzida
- ✓ Rugosidade da pista reduzida

- Rolamentos do estágio Planetário (Planet Shaft) apresentam sinais de impactos repetitivos, arranhões, pitting, ponto de oxidações, entalhes e descamações em seus elementos rolantes e pista de rolagem, porem houve uma melhora significativa nos desgastes após a adição do **REWITEC**;

- Baseando-se na inspeção e análise realizada, conclui-se que o equipamento apresenta disfunções; sinais de impacto e anomalias conforme apresentados em fotos que necessitam de monitoramento contínuo, pois há a existência de descamações nos rolamentos do estágio Planetário (Planet Shaft) que necessitam de maior atenção, fazendo com que outros componentes (roletes e as pistas de rolagens) se desgastem mais rapidamente.

- A inspeção foi realizada a temperatura de aproximadamente 50°C;
- Componentes não destacados no relatório encontram-se dentro dos limites de operação;
- Recomenda-se realizar uma inspeção boroscópica na Gearbox a cada mês, para verificar e certificar a não evolução das falhas existentes;

- Recomenda-se o monitoramento do comportamento dinâmico da Gearbox diariamente, via CMS / CBM (Condition Monitoring System) analisando as vibrações através dos espectros gerados, de modo a detectar precocemente o surgimento de novos defeitos em seus elementos rotativos e engrenagens e a evolução dos já existente;
