Relatório de Aplicação N° Re/2013-11

Tratamento da transmissão de uma turbina Vestas V66

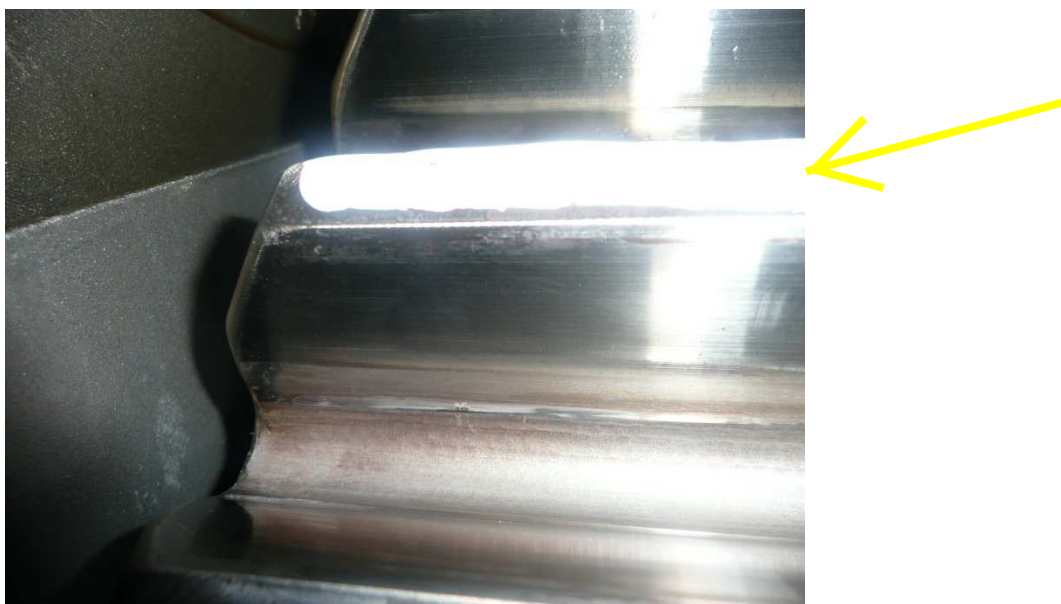
Imagem 1: Flanco do dente marcado com tinta resistente à óleo

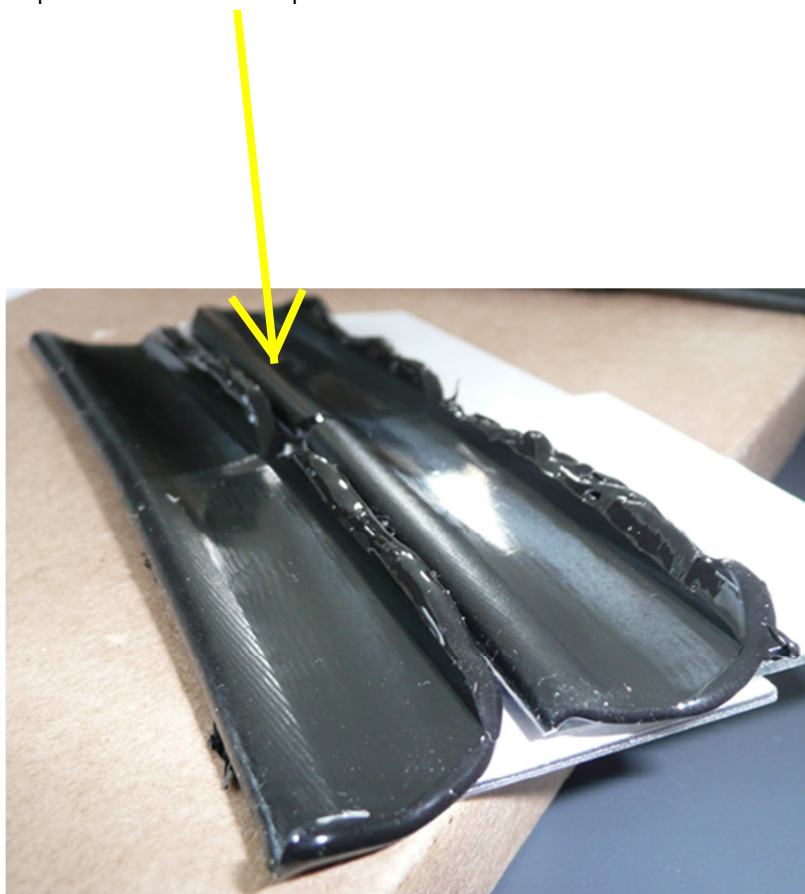
- Desgaste médio no flanco do dente
- Leve erosão no flanco do dente
- Resistência elétrica mensurável até 25Ω (Ohm)

Imagem 2: Impressão da superfície do flanco do dente do eixo rápido

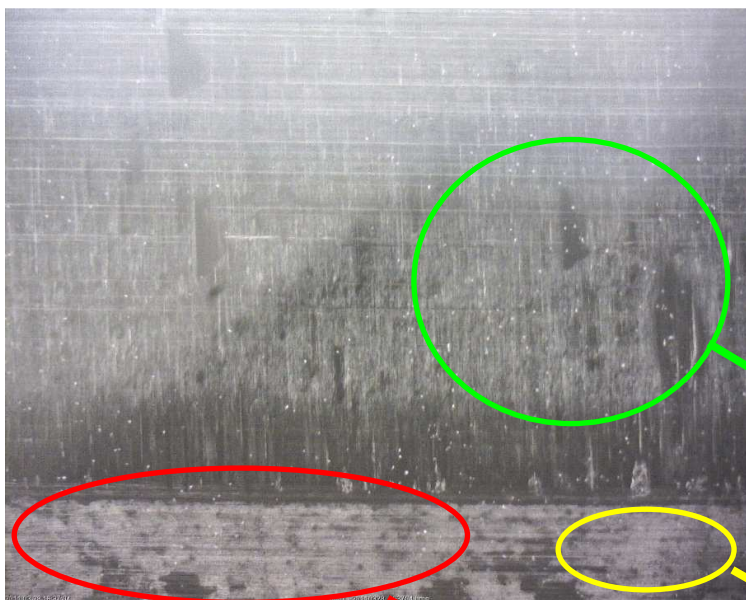
- Manchas com erosão (imagem 3 - vermelho)
- Banda de rodagem com rugosidade (imagem 3 - amarelo)
- Pitting no terço inferior do flanco (imagem 3 - verde)

Imagem 3: **antes** do tratamento com REWITEC[®]

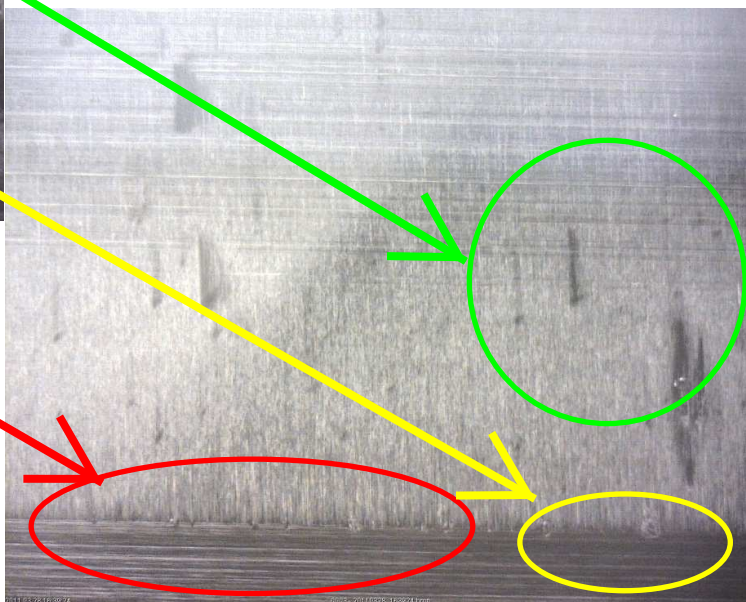
- Redução das marcas de desgaste
- A corrosão no flanco do dente diminuiu
- Resistência elétrica mensurável até 200Ω (Ohm), com a resistência maior na base

- As manchas com erosão sumiram (imagem 4 - vermelho)
- Alisamento da banda de rodagem (imagem 4 - amarelo)
- Eliminação do pitting (imagem 4 - verde)

Imagem 4: **depois** do tratamento com REWITEC[®]

Recomenda-se repetir o mesmo tratamento após 2 anos, ou para obter ainda resultados melhores um tratamento anual com uma reduzida quantidade do REWITEC® DuraGear W100®. Assim o gearbox estará protegido por muitos anos mais.
