## Relatório de Aplicação N° 17 / GE China

### Tratamento da transmissão de um aerogerador GE 1.5

Data do relatório:	27.01.2016
Setor:	Industria de geração de energia eólica
Cliente:	Wuhan Haikuo Sci-tech Ltd. No. 722, Research Institute No. 312 Luoyo Road, Hongshan District 430079 Wuhan PR China
Contratada:	REWITEC GmbH Dr.-Hans-Wilhelmi-Weg 1 D-35633 Lahnau – Alemanha Telefone: +49 (6441) 445 99-0 Telefax: +49 (6441) 44599-25
Responsável:	Mario Bingel (Técnico de aplicação)
Data da ordem:	10.09.2015 e 21.11.2015
Localização:	Mongólia Interior
Parque Eólico:	Huitengxile Windpark, Wulanchabu
Tipo de aerogerador:	GE 1.5
N° de série:	9
Objetivo:	Melhorar das superfícies das engrenagens e dos rolamentos da transmissão. Aplicação da proteção de superfícies REWITEC® DuraGear® W100 bem como detectar o estado das superfícies do equipamento com o uso do REWITEC® – Replica Set (para tirar moldes de superfícies)
Tarefas a realizar:	<ul style="list-style-type: none"><li>✓ Troca do filtro principal</li><li>✓ Desmontar o filtro by-pass</li><li>✓ Serviços das superfícies</li></ul>

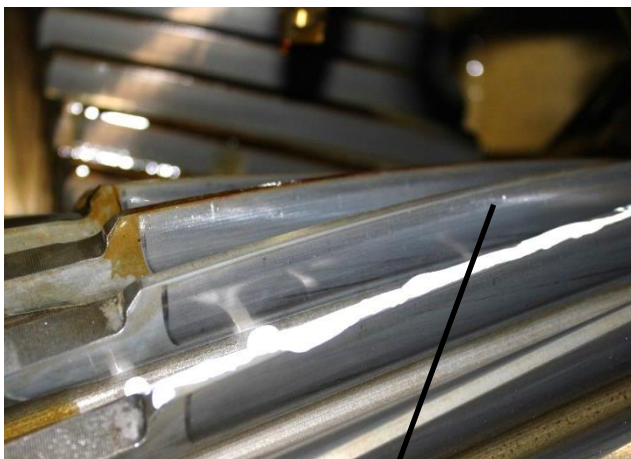
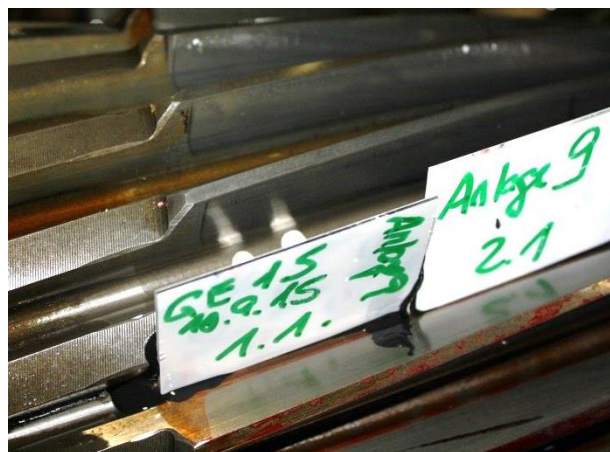
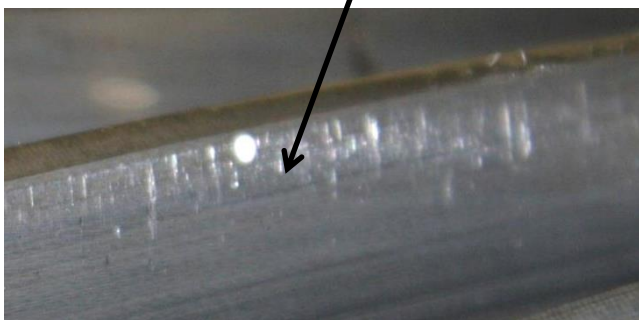
- Desgaste operacional visível
- Visível desgaste de micro-pitting na base
- Resistência elétrica mensurável até 20  $\Omega$

Imagens 2, 3 e 4: Área da retirada dos moldes e danos visíveis **antes** do tratamento

Moldes foram retirados do flanco do dente. Depois adicionou-se o REWITEC® DuraGear® W100 a transmissão.

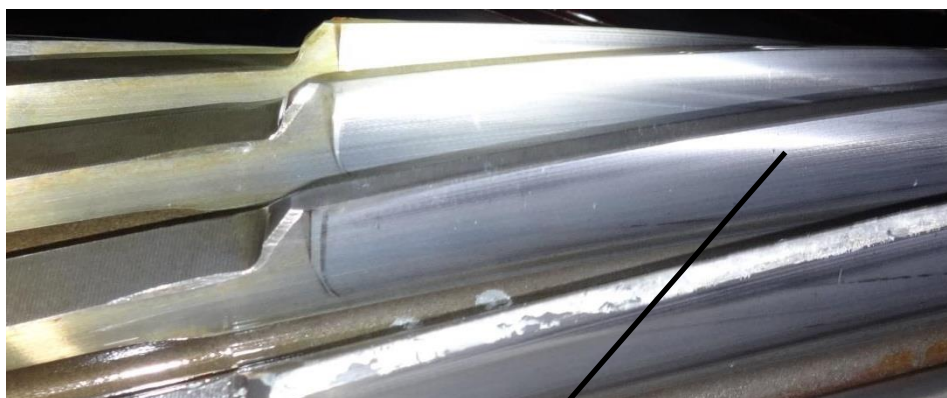
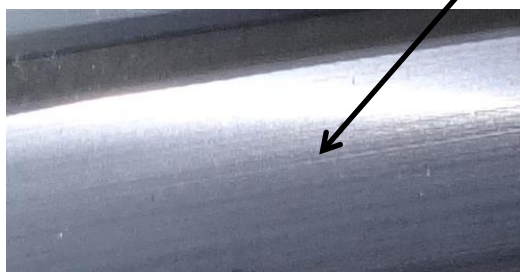
- Redução do desgaste (“run through marks”)
- Redução do micro-pitting
- Aumento da resistência elétrica para 200  $\Omega$

Imagens 5 e 6: Molde retirado do aerogerador n° 9 **depois** do tratamento. Os danos causados por atrito desapareceram por completo.

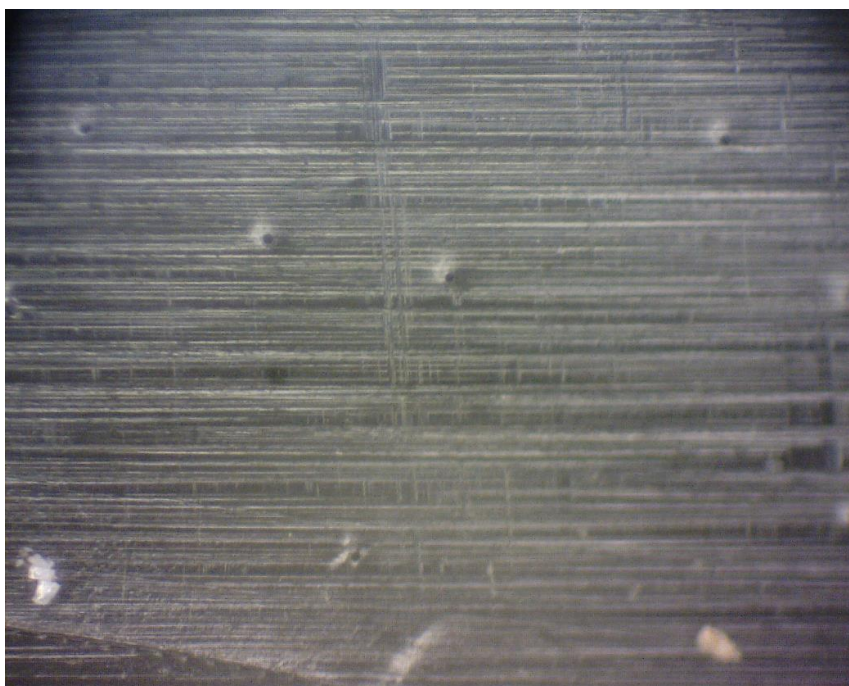
Imagem 7: Molde tirado no aerogerador n° 9 **antes** do tratamento.

- A estrutura da superfície apresenta micro-pitting e desgaste

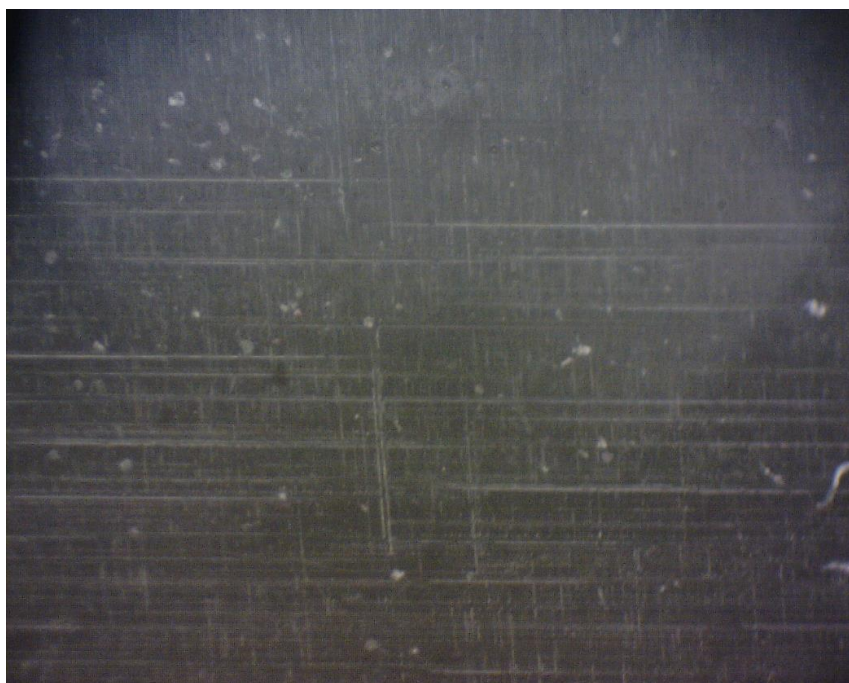
Imagem 8: Molde tirado no aerogerador n° 9 **depois** do tratamento.

- A estrutura da superfície foi aplanada
- O padrão de contato foi otimizado

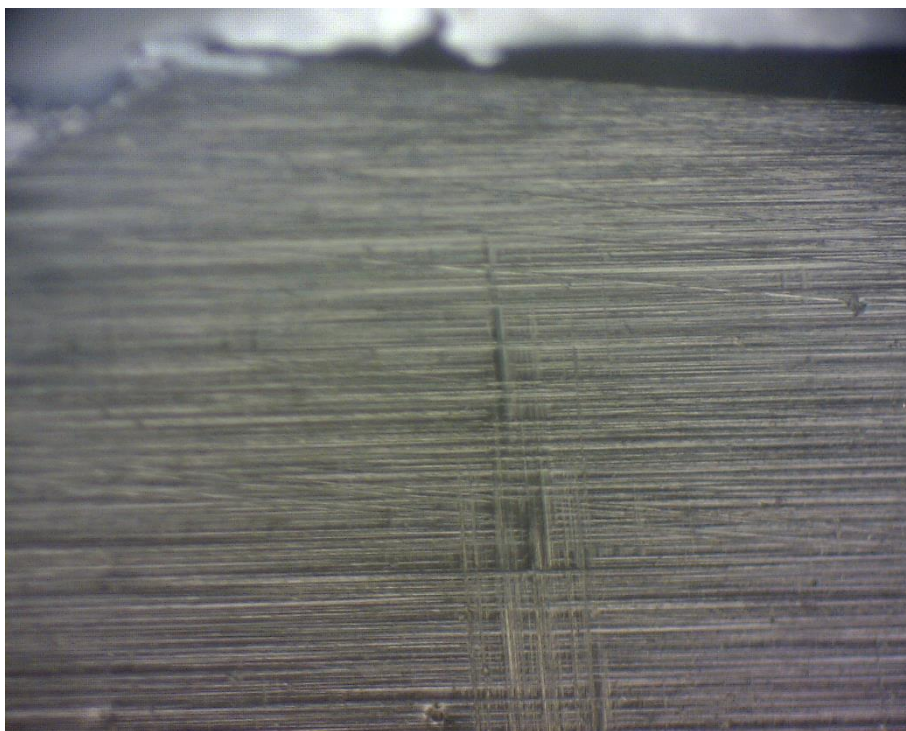
Imagem 9: Molde tirado no aerogerador n° 9 **antes** do tratamento.

- Partícula metálica desagarrado prensado e desgaste do flanco de dente

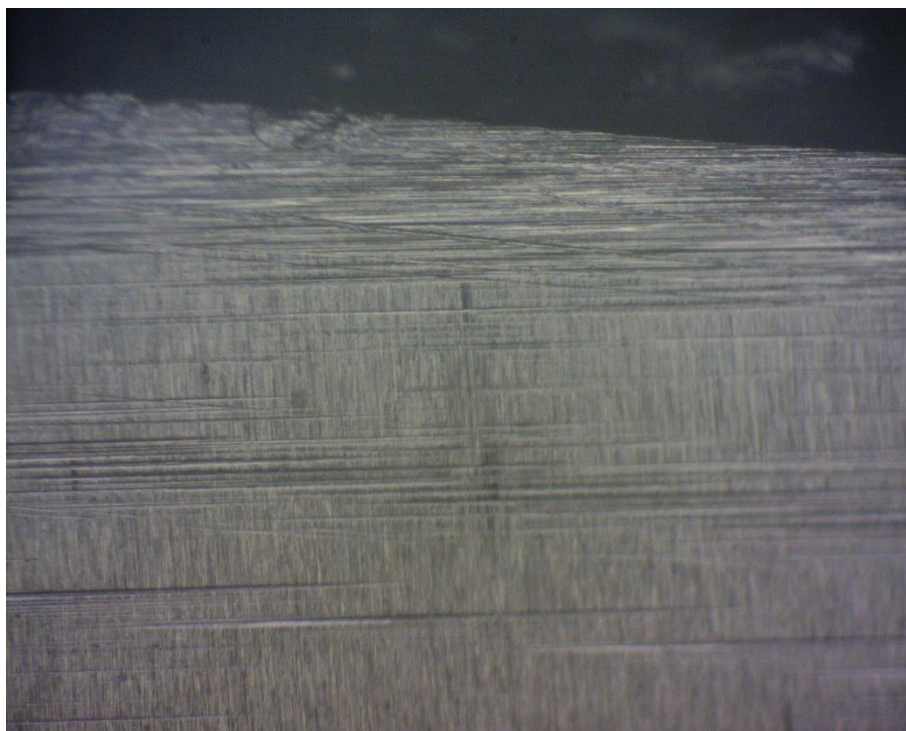
Imagem 10: Molde tirado no aerogerador n° 9 **depois** do tratamento.

- Partícula metálica desagarrado prensado e desgaste do flanco de dente  
Os danos foram planados em boa parte

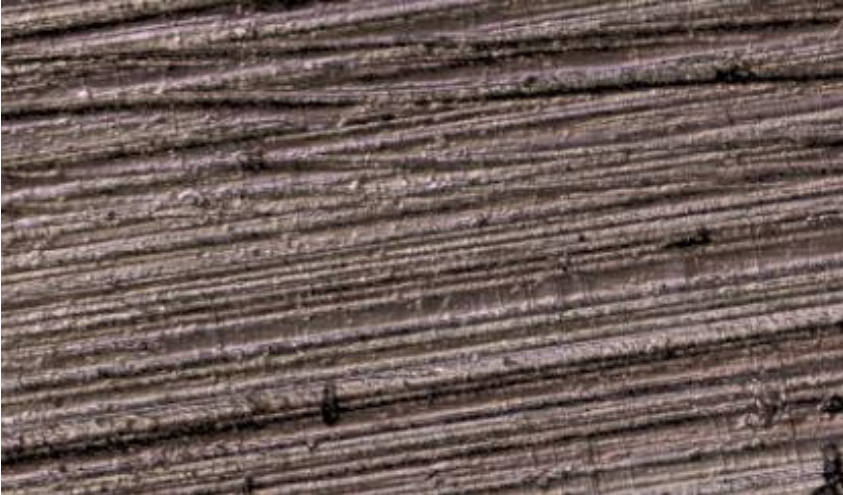
Antes do tratamento, 10.09.2015  
- Ra = 1,223 $\mu$ m

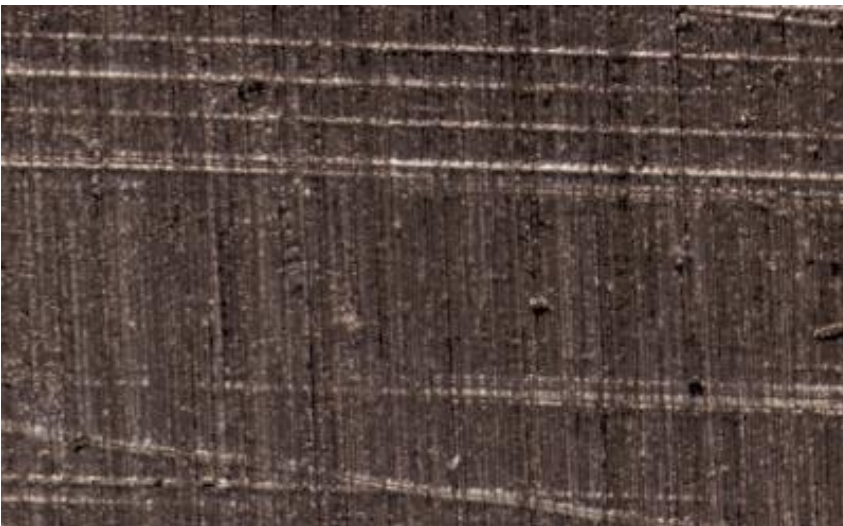
Depois o tratamento, 21.11.2015  
- Ra = 0,743 $\mu$ m
