# Relatório de Aplicação N° 18/ GE Itália

Tratamento da transmissão de um aerogerador GE 1.5s

Data do relatório:	27.01.2016
Setor:	Industria de geração de energia eólica
Cliente:	Availon s.r.l. Via Appia Nuova 59 00183 Roma Itália
Contratada:	REWITEC GmbH Dr.-Hans-Wilhelmi-Weg 1 D-35633 Lahnau – Alemanha Telefone: +49 (6441) 445 99-0 Telefax: +49 (6441) 44599-25
Responsável:	Mario Bingel (Técnico de aplicação)
Data da ordem:	17.12.2015 e 21.01.2016
Localização:	Vallesaccarda, provincia di Avellino (Campânia), Itália
Parque Eólico:	Windpark Vallesaccarda
Tipo de aerogerador:	GE 1.5s
N° de série:	2
Objetivo:	Melhorar das superfícies das engrenagens e dos rolamentos da transmissão. Aplicação da proteção de superfícies REWITEC® DuraGear® W100 bem como detectar o estado das superfícies do equipamento com o uso do REWITEC® – Replica Set (para tirar moldes de superfícies)
Tarefas a realizar:	<ul style="list-style-type: none"><li>✓ Troca do filtro principal</li><li>✓ Desmontar o filtro by-pass</li><li>✓ Serviços das superfícies</li></ul>

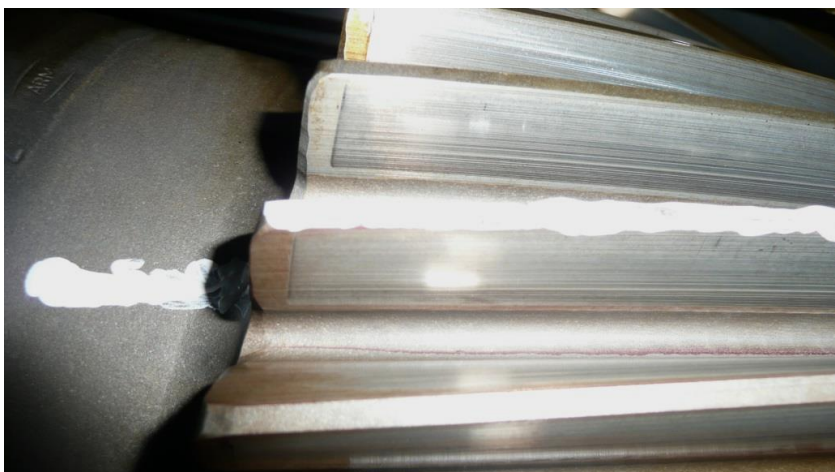
- Desgaste operacional visível
- Visível desgaste de micro-pitting na base
- Resistência elétrica mensurável até 20  $\Omega$

Imagem 2: Área da retirada dos moldes **antes** do tratamento do aerogerador nº 2

Moldes foram retirados do flanco do dente. Depois adicionou-se o REWITEC® DuraGear® W100 a transmissão.

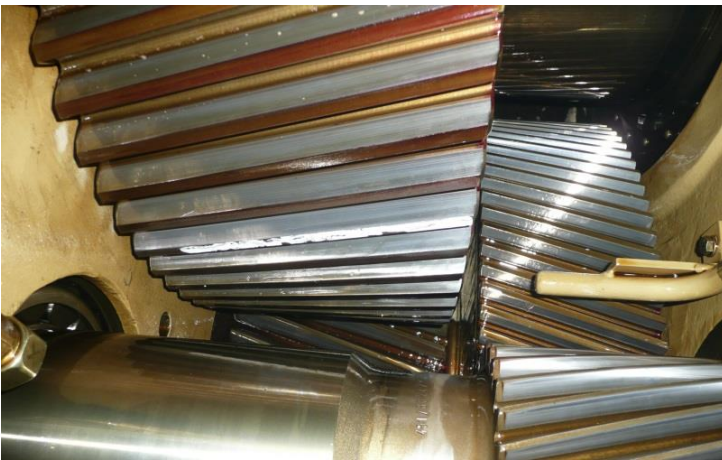
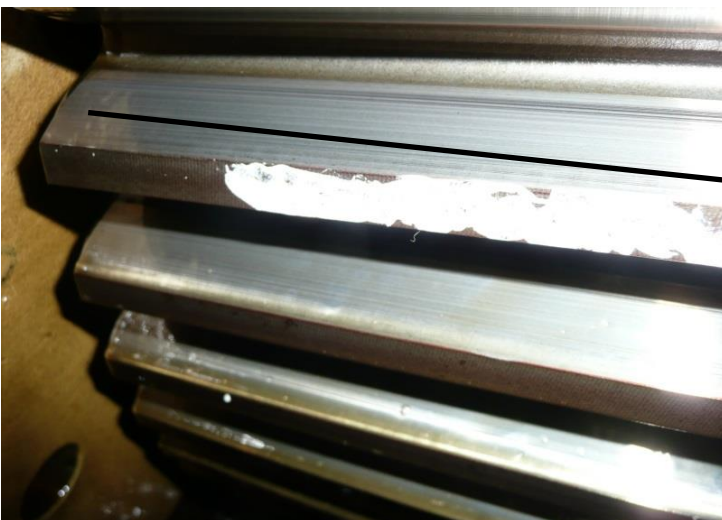
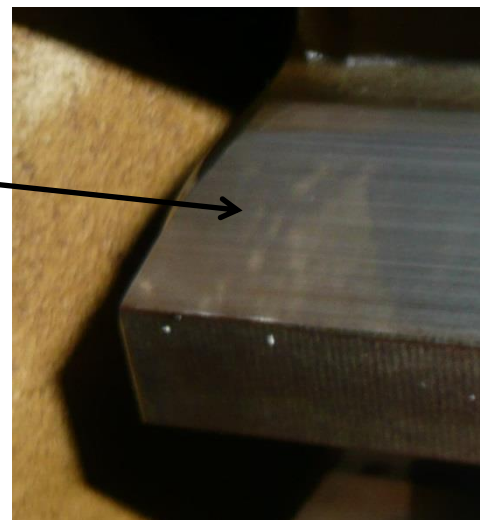
- Redução do desgaste ("run through marks")
- Redução do micro-pitting
- Aumento da resistência elétrica para 200  $\Omega$

Imagens 4,5 e 6: Área onde os moldes foram retirados no aerogerador n° 2 **depois** do tratamento. Superfícies brilhantes e com reflexos são visíveis

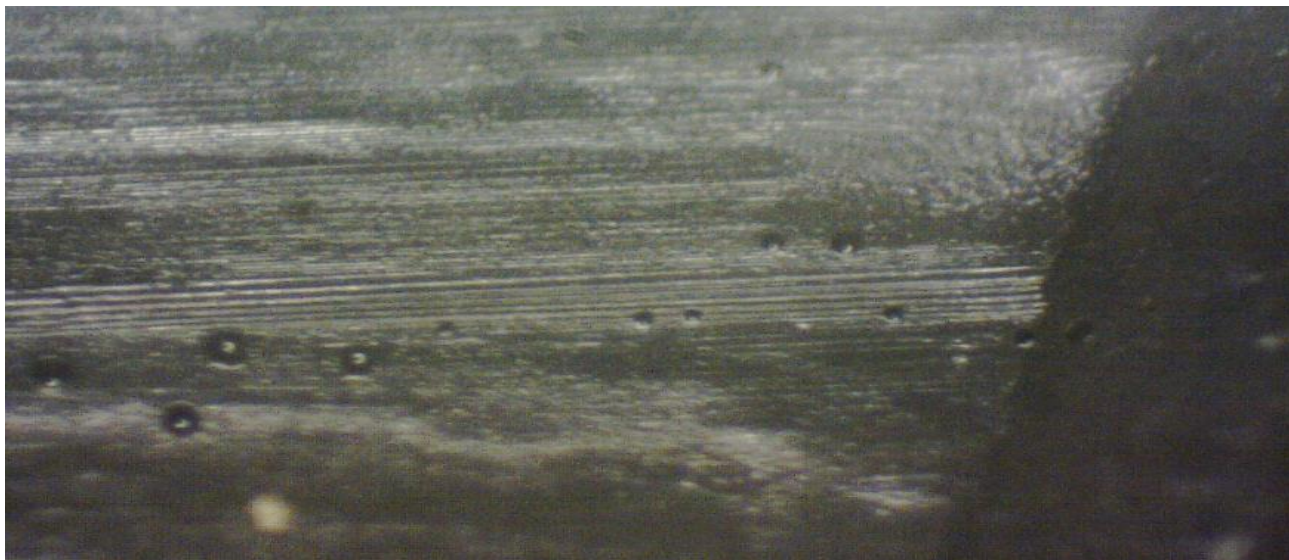
Imagem 7: Molde tirado no aerogerador n° 2 **antes** do tratamento.

- A estrutura da superfície apresenta micro-pitting e desgaste

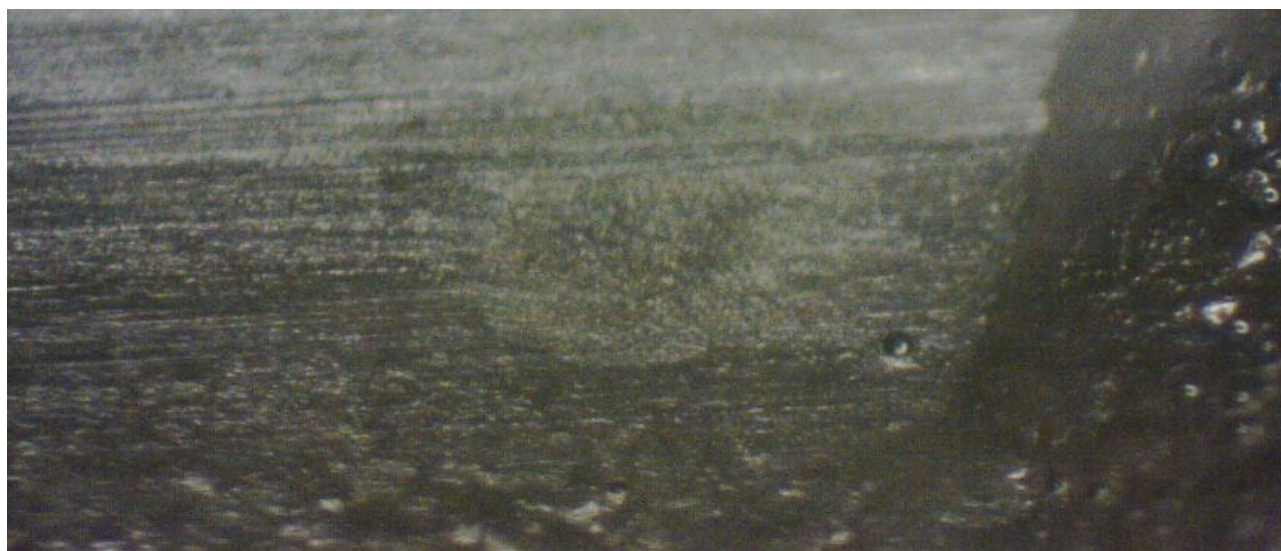
Imagem 8: Molde tirado no aerogerador n° 2 **depois** do tratamento.

- A estrutura da superfície foi aplanada
- O padrão de contato foi otimizada

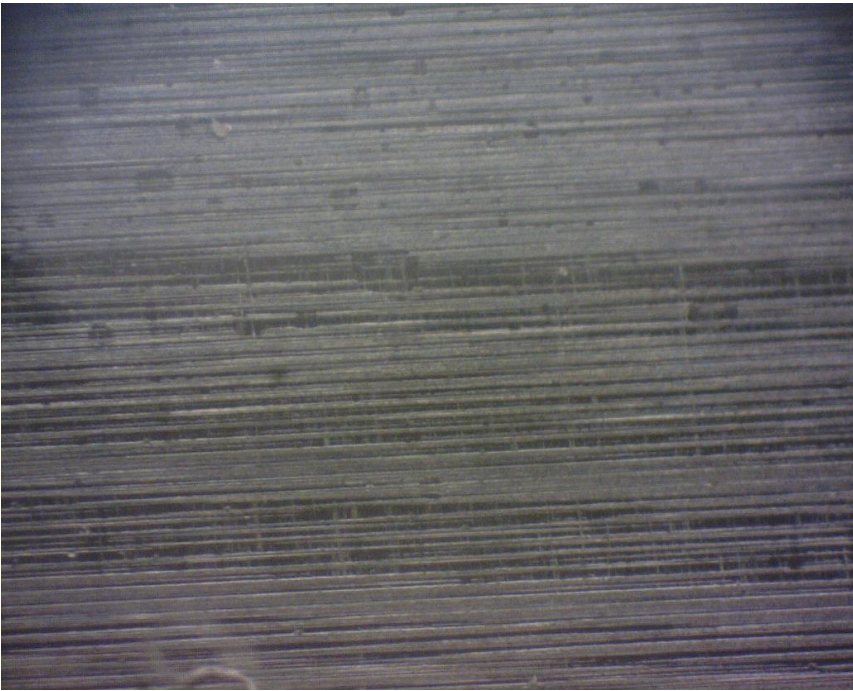
Imagem 9: Molde tirado no aerogerador n° 2 **antes** do tratamento.

- Partícula metálica desagarrado prensado e desgaste do flanco de dente

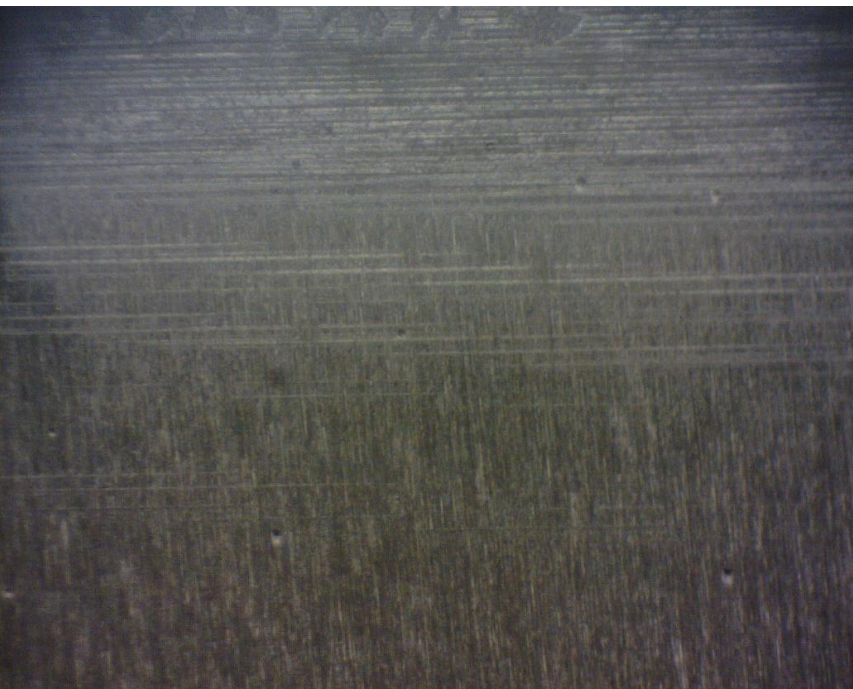
Imagem 10: Molde tirado no aerogerador n° 2 **depois** do tratamento.

- Partícula metálica desagarrado prensado e desgaste do flanco de dente - os danos foram planados em boa parte

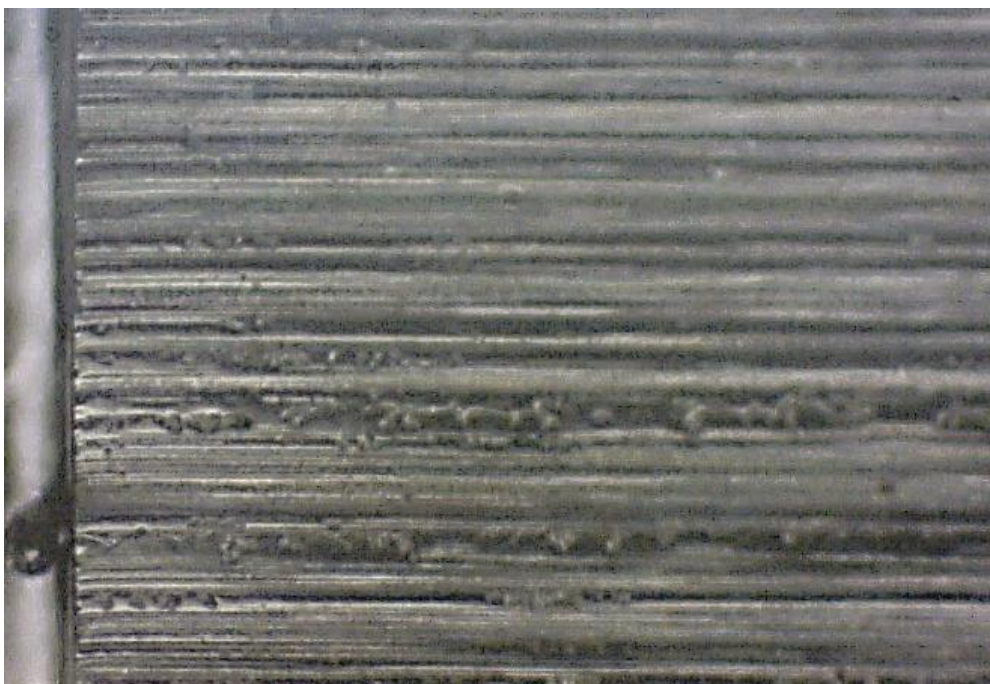
Imagem 11: Molde tirado no aerogerador n° 2 **antes** do tratamento.

- Partícula metálica desagarrado prensado e desgaste do flanco de dente

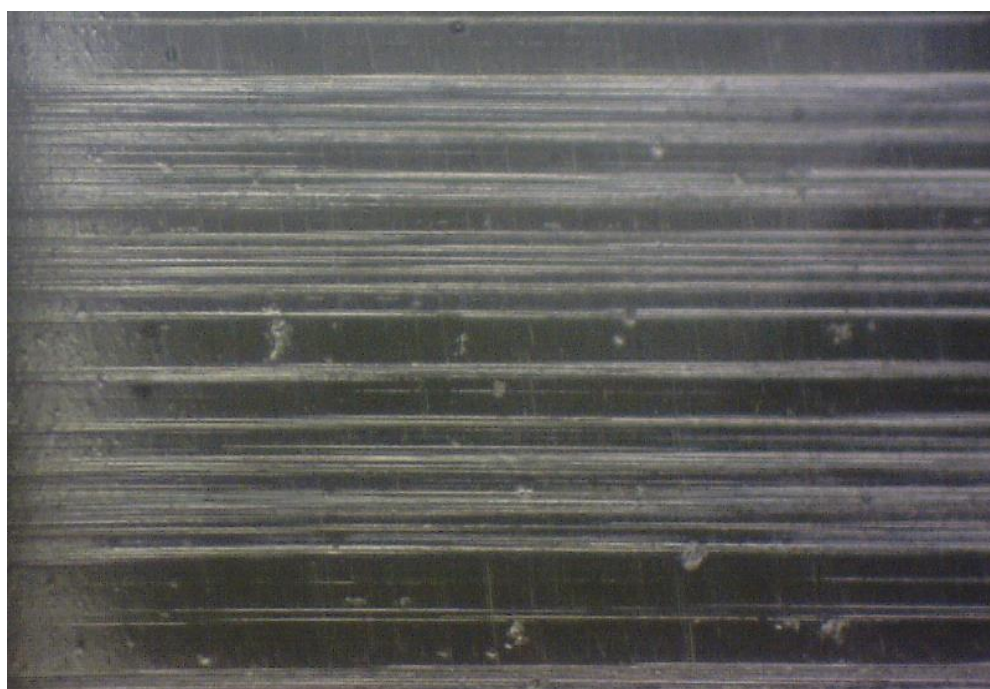
Imagem 12: Molde tirado no aerogerador n° 2 **depois** do tratamento.

- Partícula metálica desagarrado prensado e desgaste do flanco de dente - os danos foram planados em boa parte

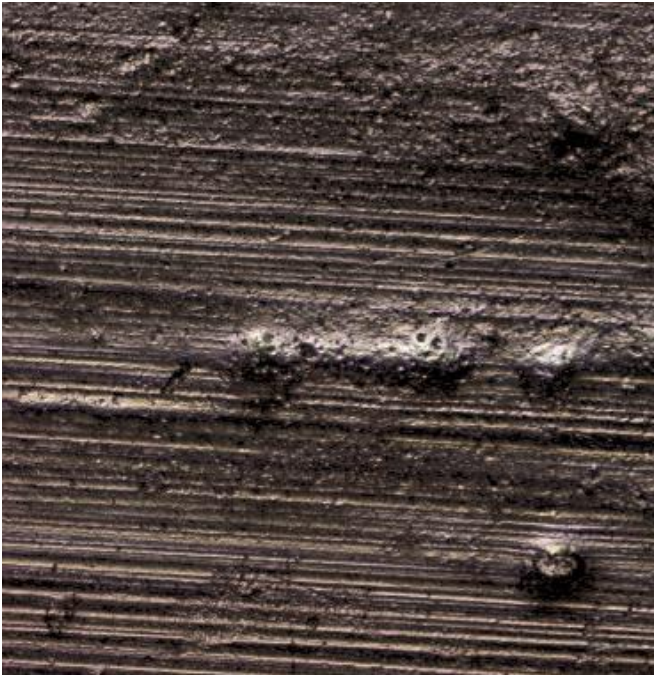
Antes do tratamento, 17.12.2015

➤ **Ra = 8,619µm**

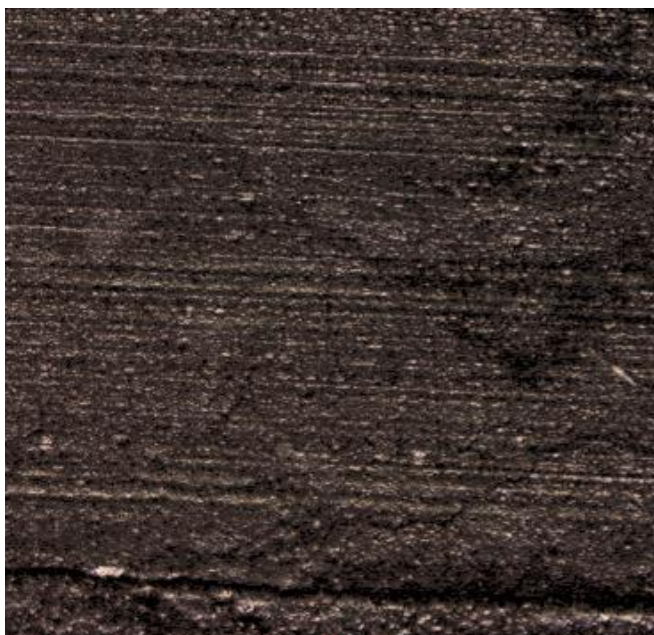
Depois o tratamento, 21.01.2016

➤ **Ra = 5,997µm**

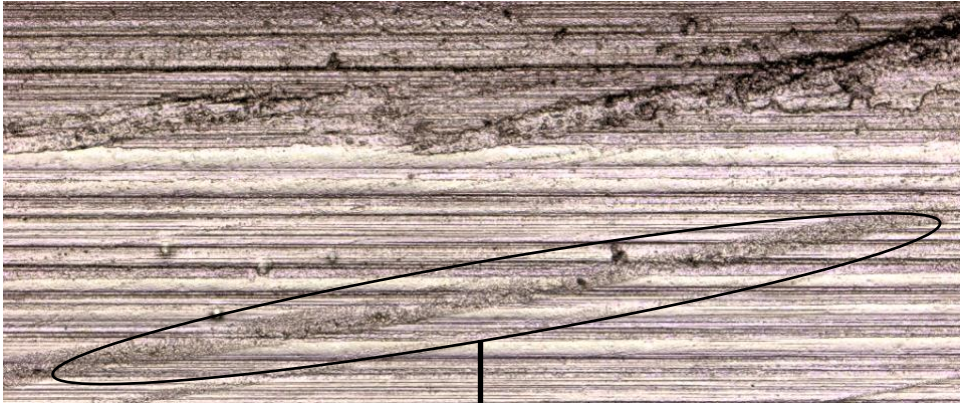
**Antes** do tratamento,  
em 17.12.2015  
Danos por desgaste bem visíveis

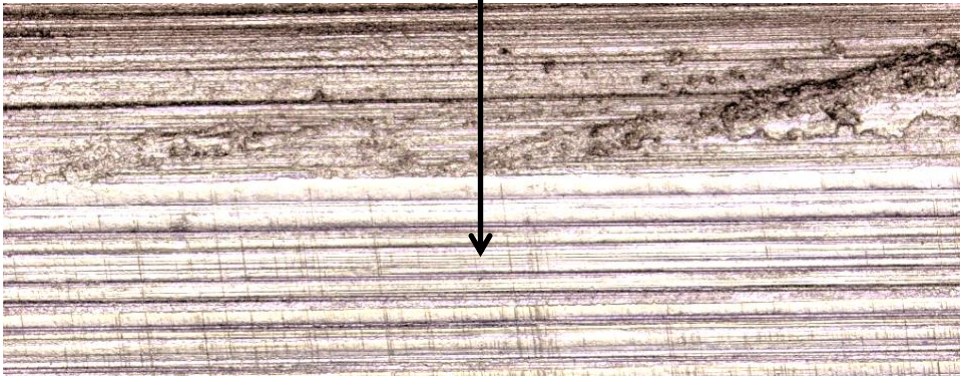
**Depois** do tratamento, 21.01.2016  
Danos por desgaste desapareceram
