## Relatório de Aplicação N° 19 / China

### Tratamento da transmissão de um aerogerador Haizhuang

Data do relatório:	27.11.2015
Setor:	Industria de geração de energia eólica
Cliente:	Yunan Neg Tou 20 Renminzhong Str. 23. Etage Yamei PR China
Contratada:	REWITEC GmbH Dr.-Hans-Wilhelmi-Weg 1 D-35633 Lahnau – Alemanha Telefone: +49 (6441) 445 99-0 Telefax: +49 (6441) 44599-25
Responsável:	Mario Bingel (Técnico de aplicação)
Data da ordem:	29.04.2015 e 30.08.2015
Localização:	Luxi (Yunan Province)
Parque Eólico:	Windpark Luxi
Tipo de aerogerador:	Hauzhuang HZFD-KGG-G-2200
N° de série:	41
Objetivo:	Melhorar das superfícies das engrenagens e dos rolamentos da transmissão. Aplicação da proteção de superfícies REWITEC <sup>®</sup> DuraGear <sup>®</sup> W100 bem como detectar o estado das superfícies do equipamento com o uso do REWITEC <sup>®</sup> – Replica Set (para tirar moldes de superfícies)
Tarefas a realizar:	<ul style="list-style-type: none"><li>✓ Troca do filtro principal</li><li>✓ Desmontar o filtro by-pass</li><li>✓ Serviços das superfícies</li></ul>

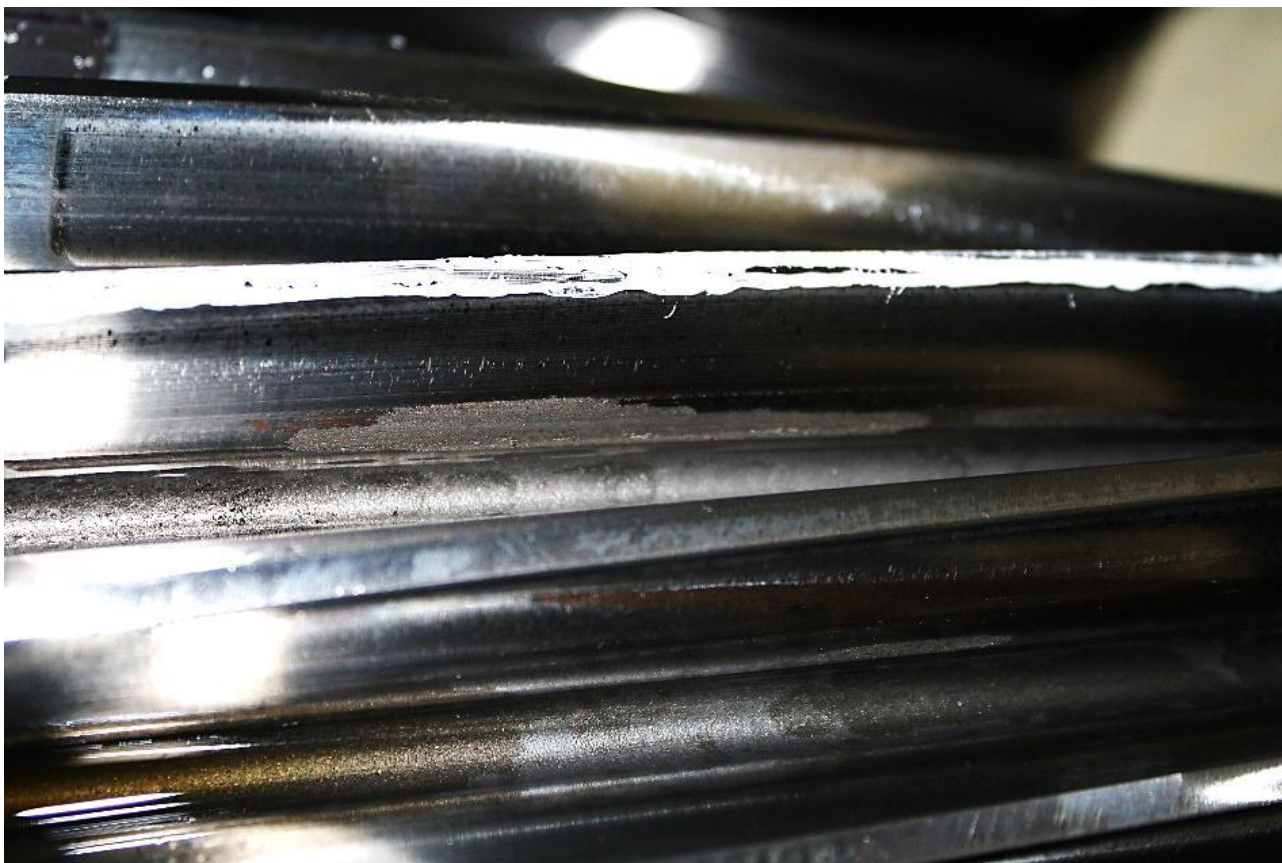
Imagem 2: Área da retirada dos moldes **antes** do tratamento do aerogerador nº 41

- Desgaste operacional visível
- Visível desgaste de micro-pitting na base
- Resistência elétrica mensurável até 25  $\Omega$

Moldes foram retirados do flanco do dente. Depois adicionou-se o REWITEC<sup>®</sup> DuraGear<sup>®</sup> W100 a transmissão.

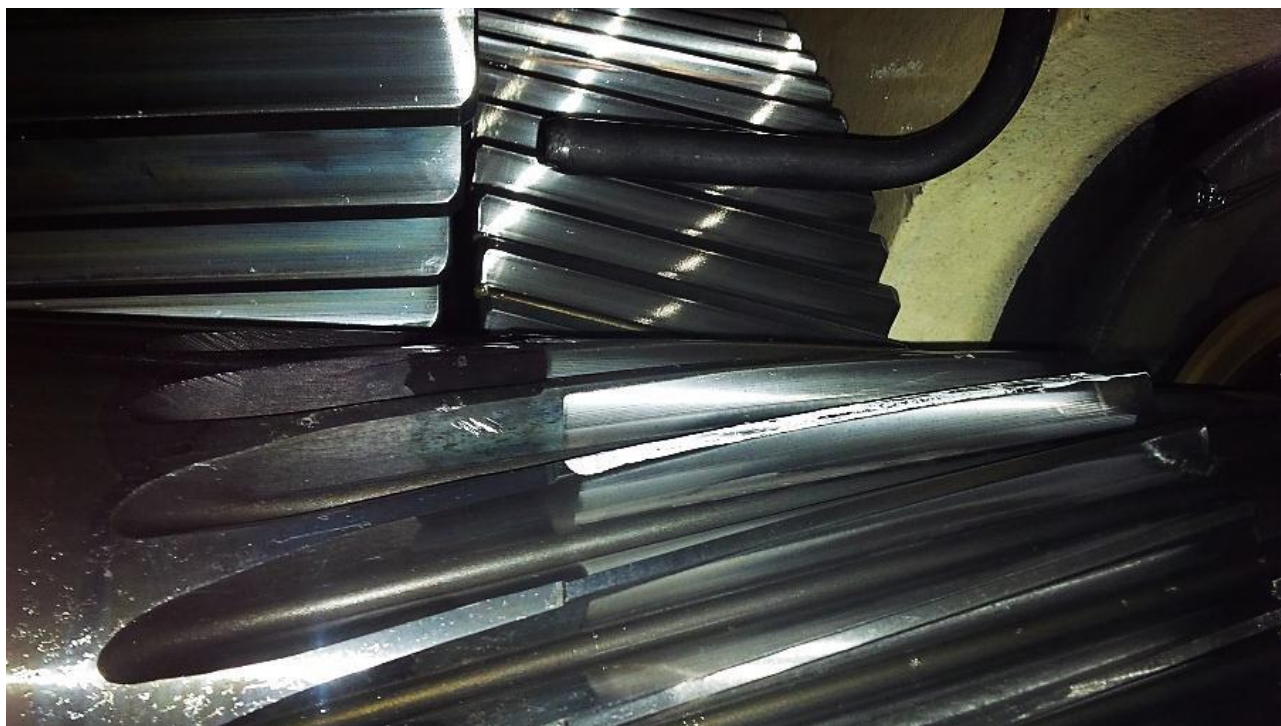
Imagem 3: Área onde os moldes foram retirados no aerogerador nº 41 antes do tratamento.

- Redução do desgaste (“run through marks”)
- Redução do micro-pitting
- Aumento da resistência elétrica para 200 Ω

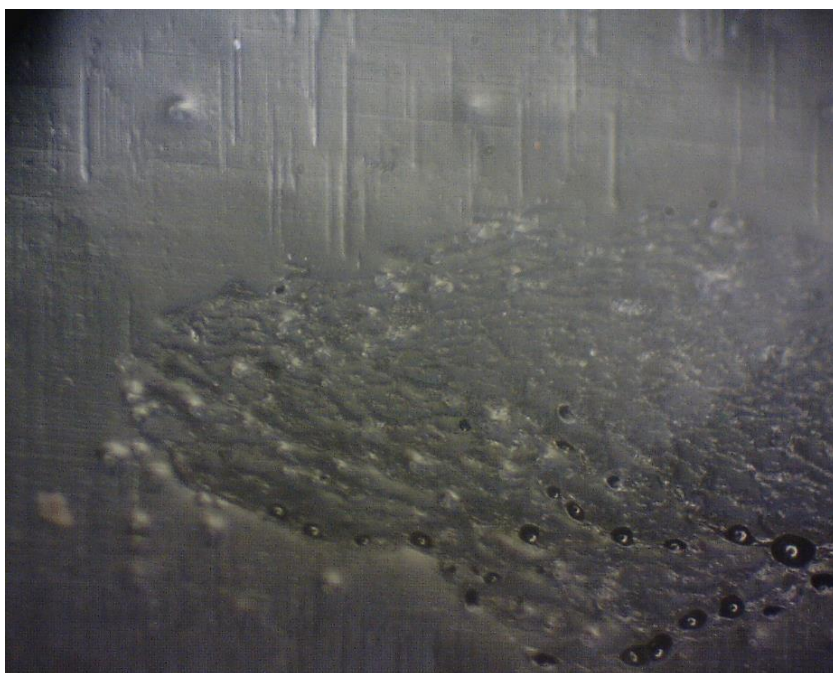
Imagem 6: Molde tirado no aerogerador nº 41 **antes** do tratamento.

- A estrutura da superfície apresenta micro-pitting e desgaste

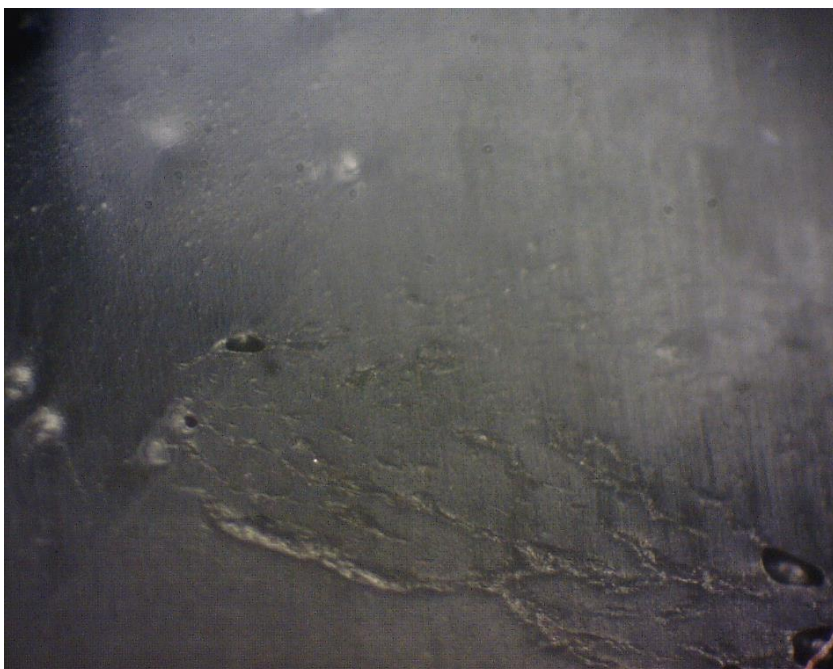
Imagem 7: Molde tirado no aerogerador nº 41 **depois** do tratamento.

- A estrutura da superfície foi aplanada
- O padrão de contato foi otimizada

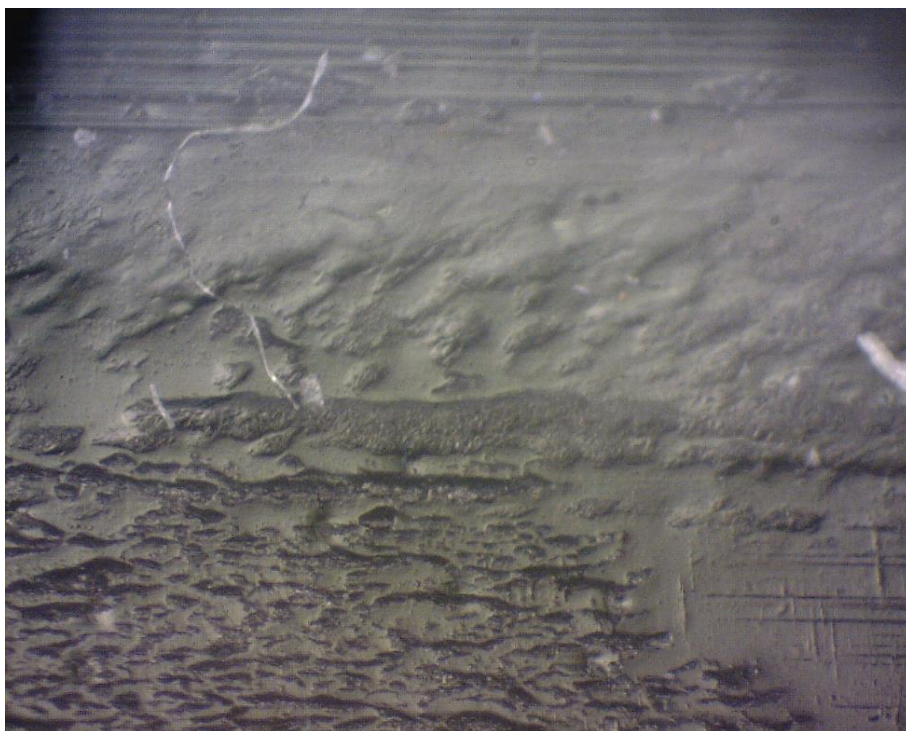
Imagem 8: Molde tirado no aerogerador nº 41 **antes** do tratamento.

- Partícula metálica desagarrado prensado e desgaste do flanco de dente

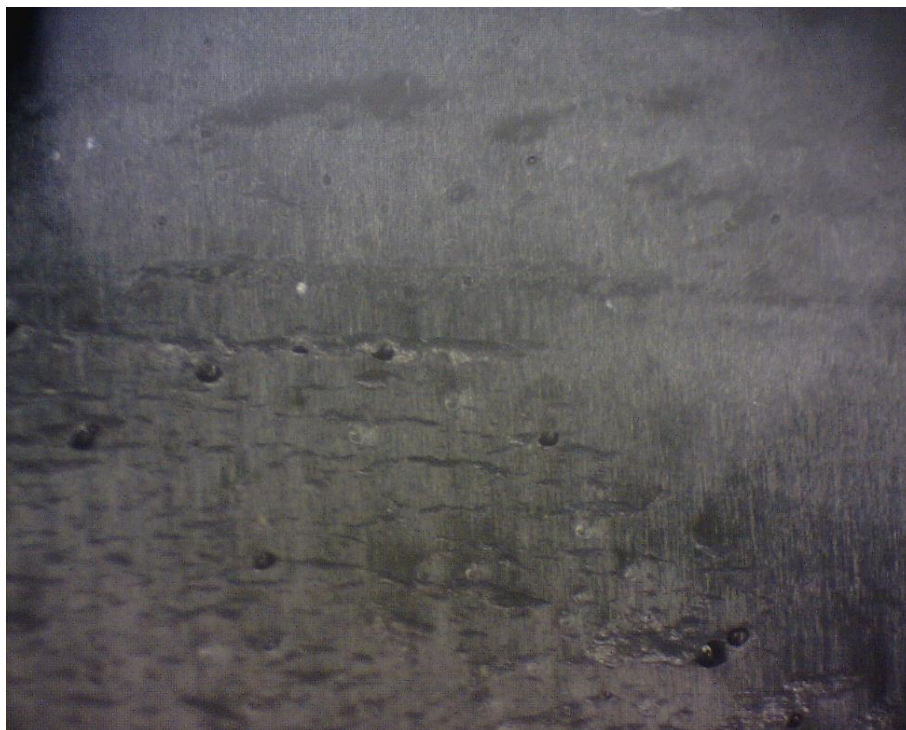
Imagem 9: Molde tirado no aerogerador nº 41 **depois** do tratamento.

- Partícula metálica desagarrado prensado e desgaste do flanco de dente - os danos foram planados em boa parte

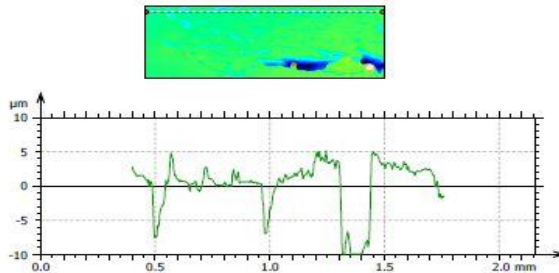
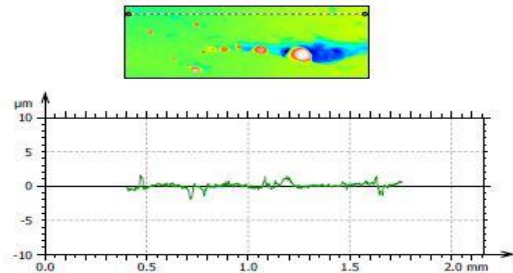
2D-roughness in defined areas

<b>ISO 4287</b>		
<b>Amplituden-Parameter - Roughness profile</b>		
Ra	1.428 µm	Gauß-Filter, 0.8 mm
Rz	12.40 µm	Gauß-Filter, 0.8 mm
Rt	16.80 µm	Gauß-Filter, 0.8 mm
Rp	4.642 µm	Gauß-Filter, 0.8 mm
Rv	7.762 µm	Gauß-Filter, 0.8 mm

<b>ISO 4287</b>		
<b>Amplituden-Parameter - Roughness profile</b>		
Ra	0.3359 µm	Gauß-Filter, 0.8 mm
Rz	3.572 µm	Gauß-Filter, 0.8 mm
Rt	3.572 µm	Gauß-Filter, 0.8 mm
Rp	1.563 µm	Gauß-Filter, 0.8 mm
Rv	2.009 µm	Gauß-Filter, 0.8 mm

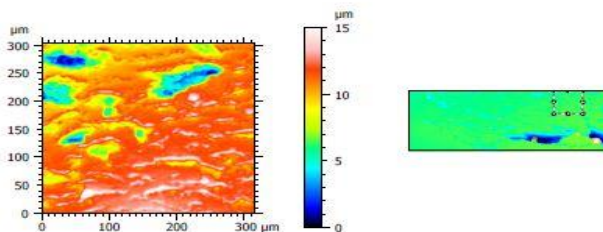
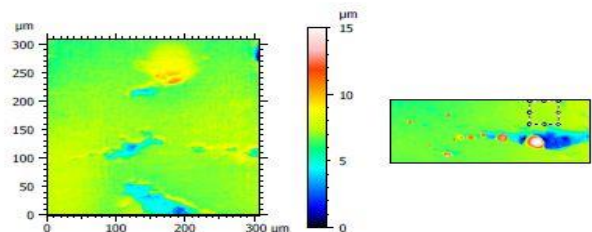
3D-roughness in defined areas

<b>ISO 25178</b>		
<b>Höhen-Parameter</b>		
Sa	1.584 µm	Arithmetische Durchschnittshöhe
Sp	5.979 µm	Maximale Spitzenhöhe der Oberfläche
Sv	10.64 µm	Maximale Muldenhöhe
Sq	2.232 µm	Durchschnittliche quadratische Höhe
<b>Topographieparameter-Parameter</b>		
S10z	9.834 µm	Zehn-Punkte-Höhe
SSp	3.691 µm	Fünf-Punkte-Spitzenhöhe
SSv	6.143 µm	Fünf-Punkte-Muldenhöhe

<b>ISO 25178</b>		
<b>Höhen-Parameter</b>		
Sa	0.5709 µm	Arithmetische Durchschnittshöhe
Sp	4.348 µm	Maximale Spitzenhöhe der Oberfläche
Sv	5.873 µm	Maximale Muldenhöhe
Sq	0.8919 µm	Durchschnittliche quadratische Höhe
<b>Topographieparameter-Parameter</b>		
S10z	3.745 µm	Zehn-Punkte-Höhe
SSp	2.261 µm	Fünf-Punkte-Spitzenhöhe
SSv	1.484 µm	Fünf-Punkte-Muldenhöhe
