Relatório de Aplicação N° 20/ Gamesa - França

Tratamento da transmissão de uma turbina Gamesa G47

Data do relatório:	16.02.2015
Setor:	Industria de geração de energia eólica
Cliente:	La Compagnie Du Vent 650, Rue Louis Lépine 34967 Montpellier França
Contratada:	REWITEC GmbH Dr.-Hans-Wilhelmi-Weg 1 D-35633 Lahnau – Alemanha Telefone: +49 (6441) 445 99-0 Telefax: +49 (6441) 44599-25
Responsável:	Mario Bingel (Técnico de aplicação)
Data da ordem:	02.06.2010 e 08.04.2011
Localização:	Sigean, França
Parque Eólico:	Windpark SIGEAN
Tipo de aerogerador:	Gamesa G47
N° de série:	1
Objetivo:	Melhorar das superfícies das engrenagens e dos rolamentos da transmissão. Aplicação da proteção de superfícies REWITEC® DuraGear® W100 bem como detectar o estado das superfícies do equipamento com o uso do REWITEC® – Repilica Set (para tirar moldes de superfícies)
Tarefas a realizar:	✓ Troca do filtro principal ✓ Análise das superfícies

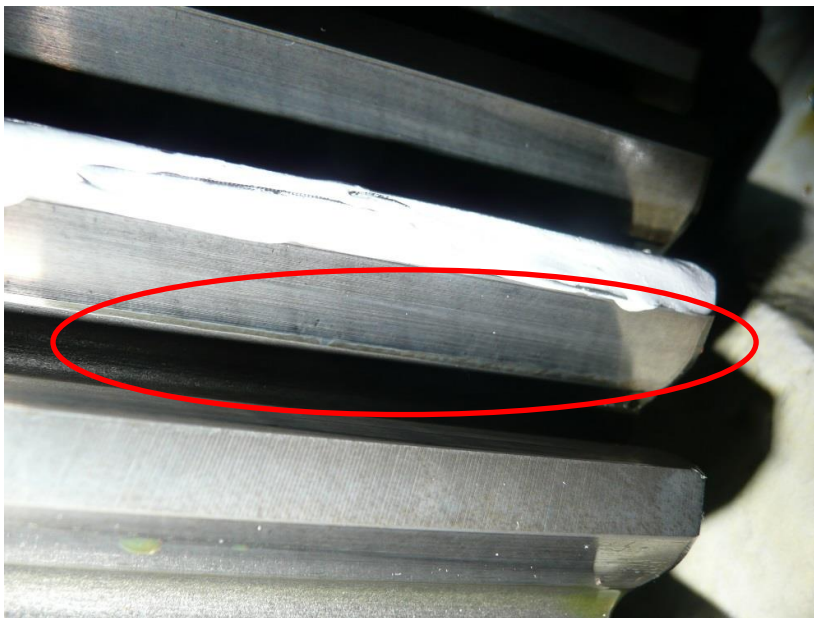
3.1 Avaliação do flanco de dente no eixo principal em 02.06.2010

- Desgaste operacional visível
- Na base visível desgaste e micro-pitting
- Resistência elétrica mensurável até 10Ω

Imagem 1: Área da retirada dos moldes **antes** do tratamento da turbina nº 1

Retirou-se um molde do flanco dos dentes. Depois aplicou-se REWITEC® DuraGear® W100 para o gearbox.

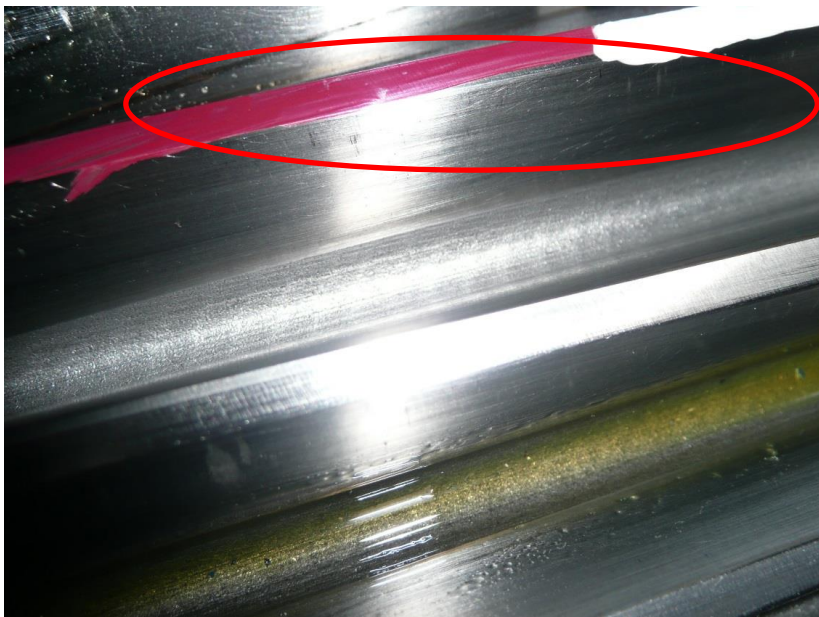
3.1 Avaliação do flanco de dente no eixo rápido em 02.06.2010

- Desgaste operacional visível
- Na base visível desgaste de gripagem e pitting
- Resistência elétrica mensurável até 20Ω

Imagem 2: Eixo rápido - foto retirada em 02.06.2010

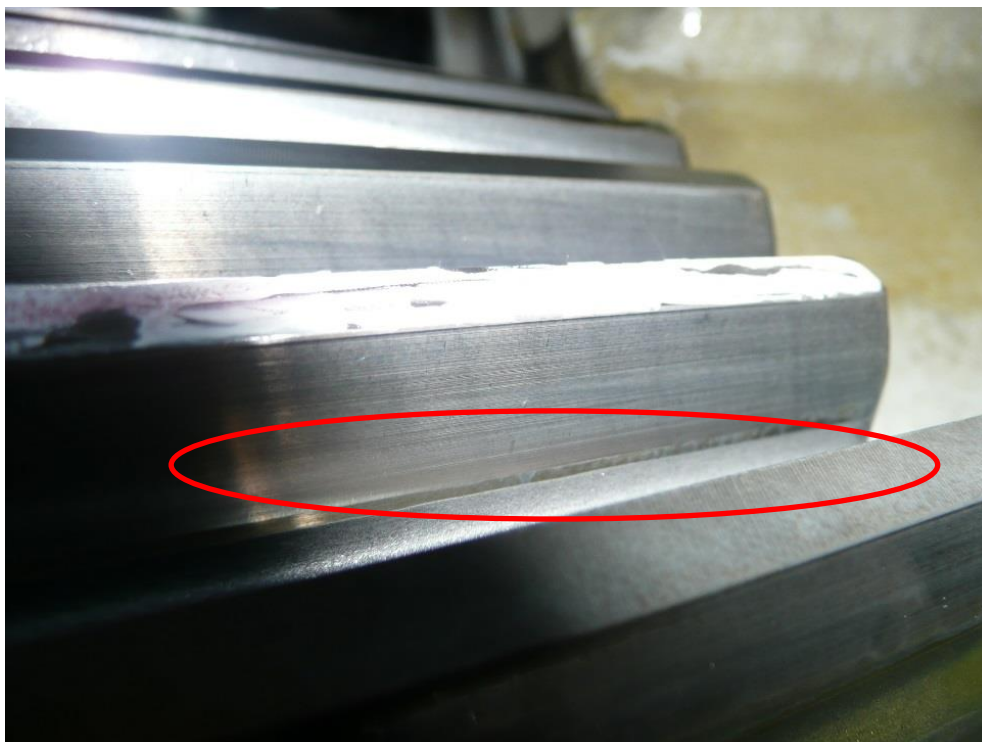
4.1 Análise da superfície da engrenagem do eixo principal em 08.04.2011

- Redução do desgaste ("run through marks") no terço inferior
- Redução do micro-pitting
- A resistência elétrica aumentou até 150 Ω

Imagens 3: Área onde os moldes foram retirados no aerogerador nº 1 **depois** do tratamento. Superfícies brilhantes e com reflexos são visíveis agora.

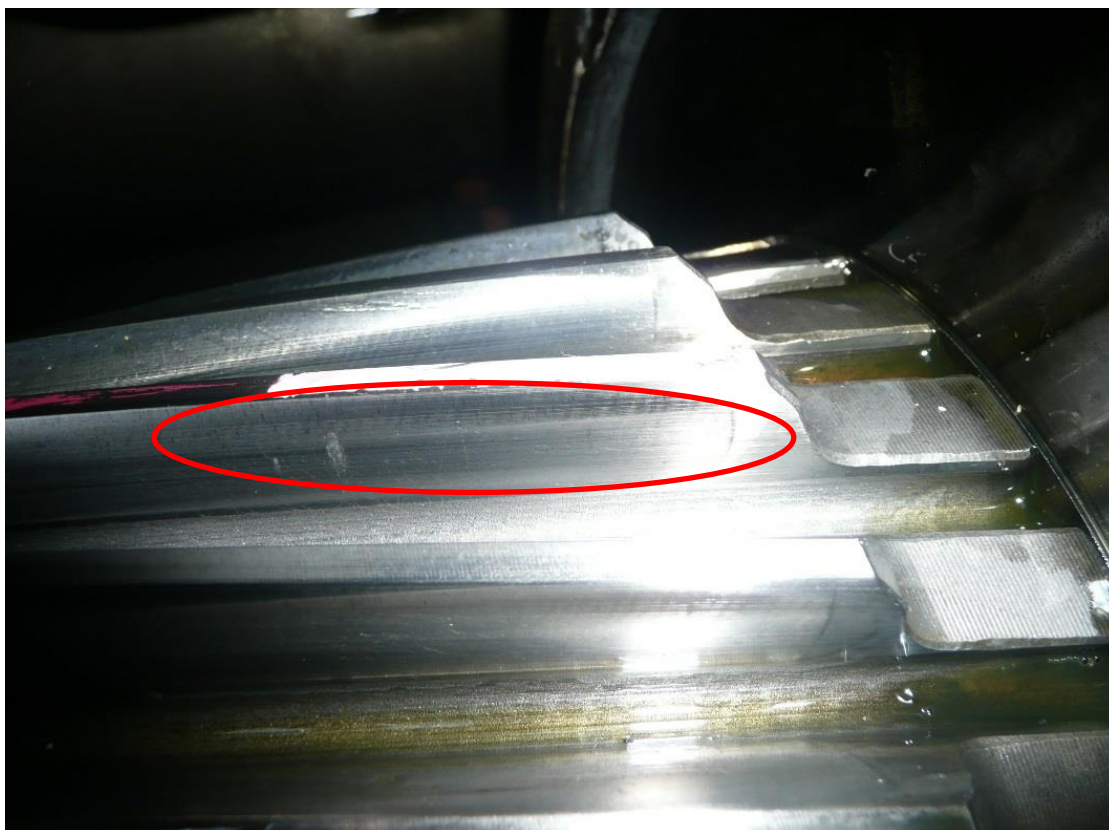
4.1 Análise da superfície da engrenagem do eixo rápido em 08.04.2011 (após do tratamento com REWITEC[®])

- Redução do desgaste (“run through marks”) no terço inferior
- Redução do micro-pitting
- A resistência elétrica aumentou até 170 Ω

Imagem 4: Eixo rápido **depois** do tratamento com REWITEC[®] DuraGear[®] W100

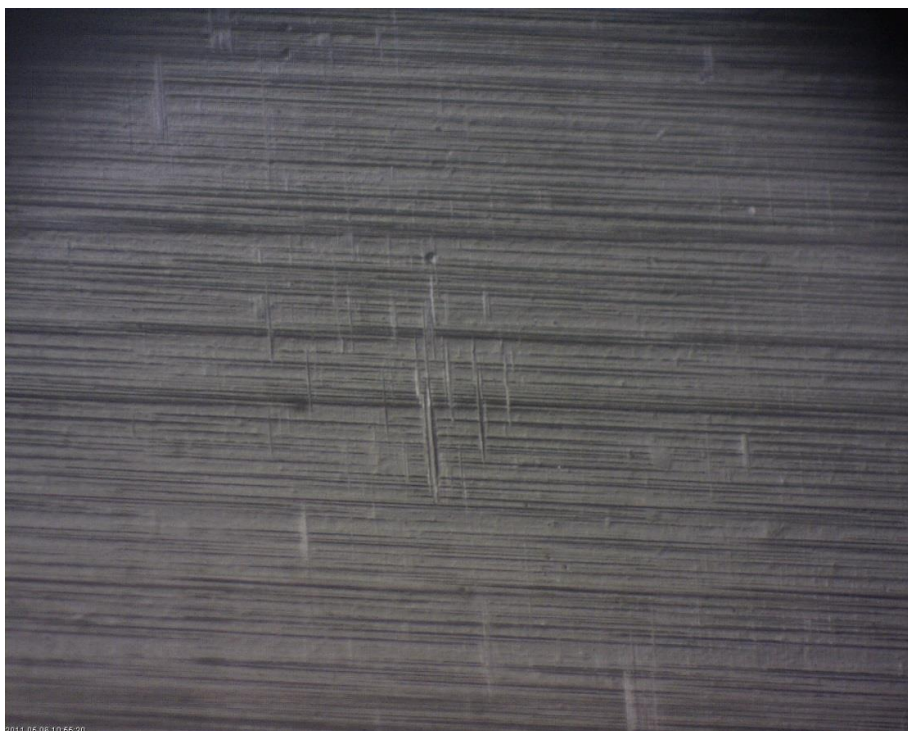
Imagem 5: Eixo principal **antes** do tratamento com REWITEC®

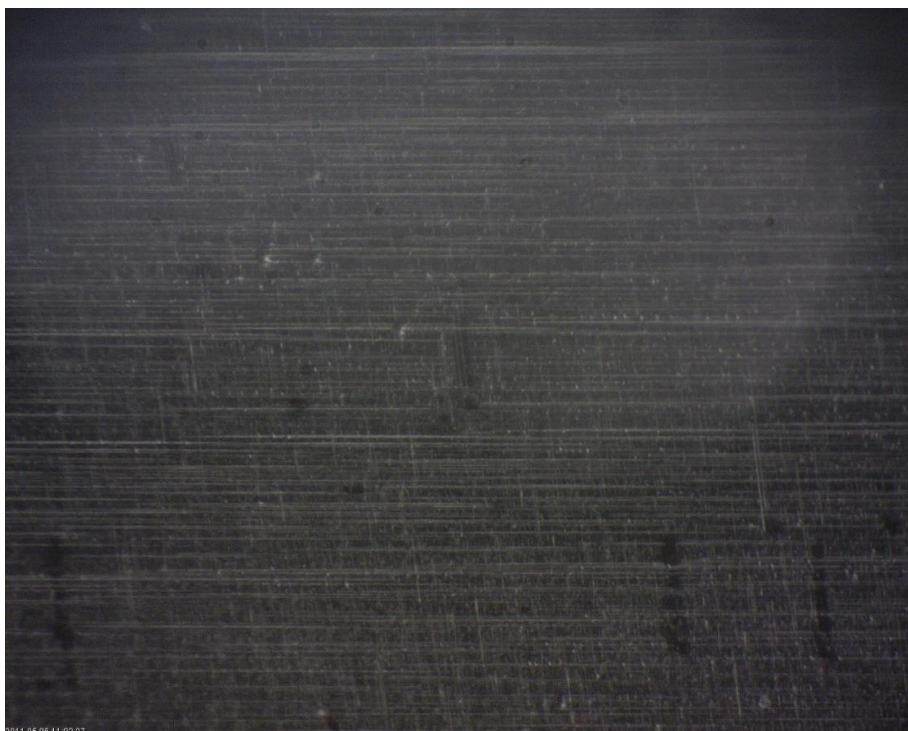
Imagem 6: Eixo principal **depois** do tratamento com REWITEC®

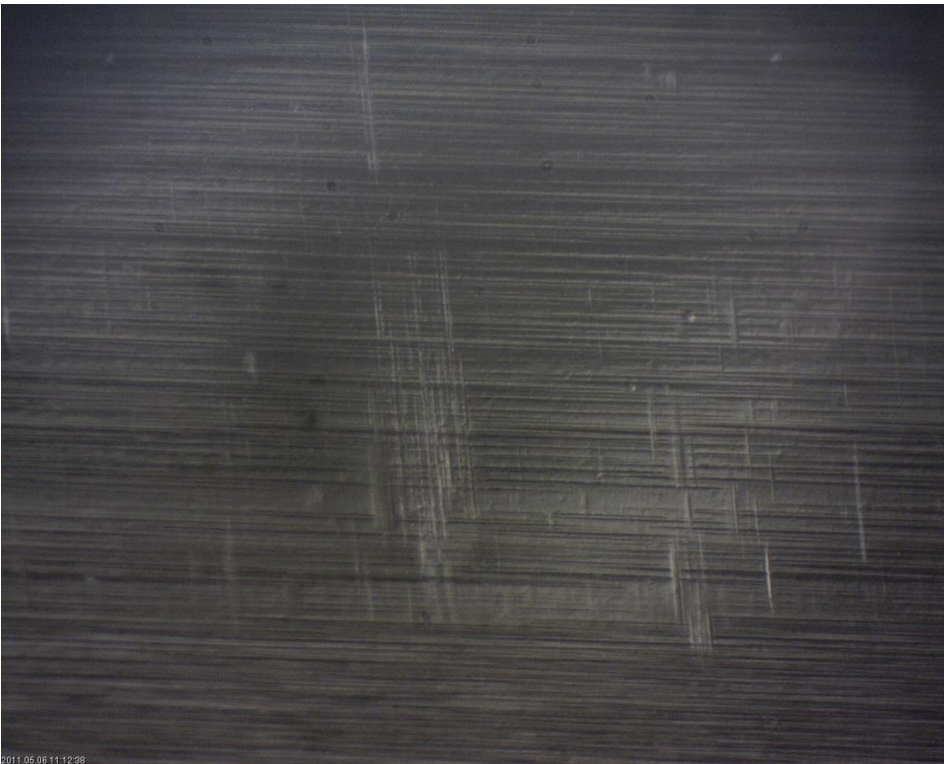
Imagem 7: Eixo principal **antes** do tratamento com REWITEC®

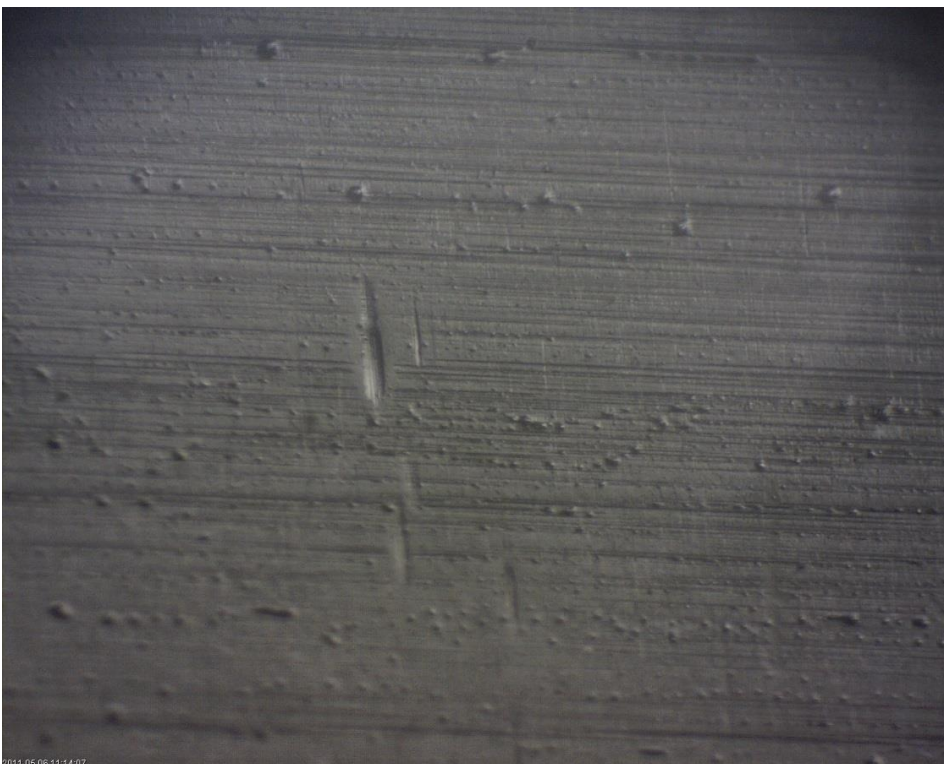
Imagem 8: Eixo principal **depois** do tratamento com REWITEC®

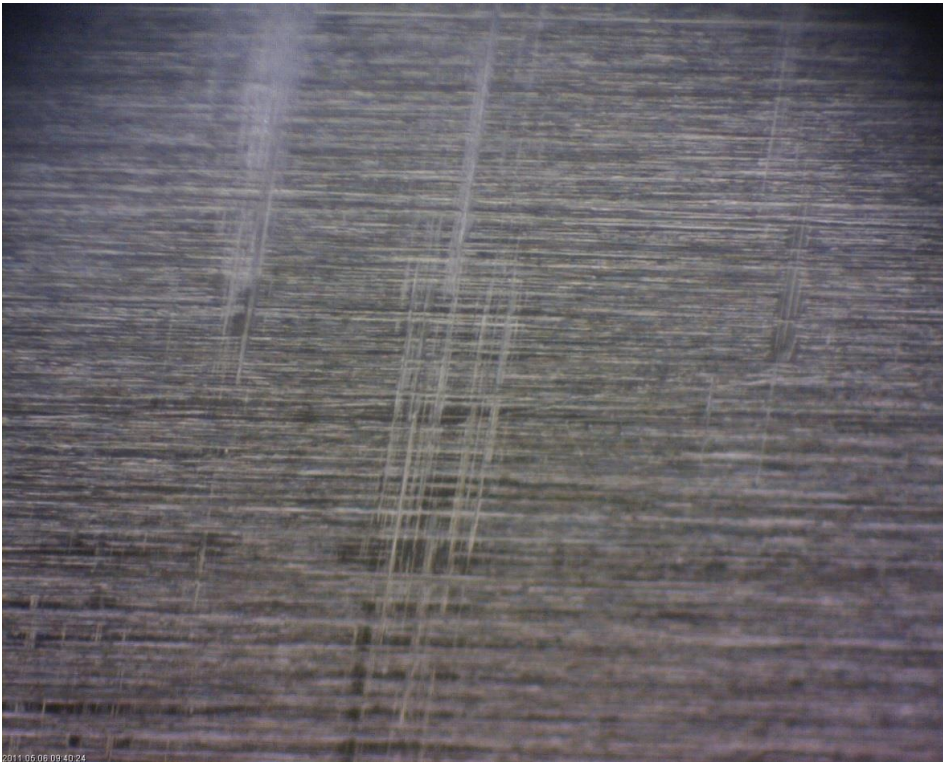
Imagem 9: Eixo rápido **antes** do tratamento com REWITEC®

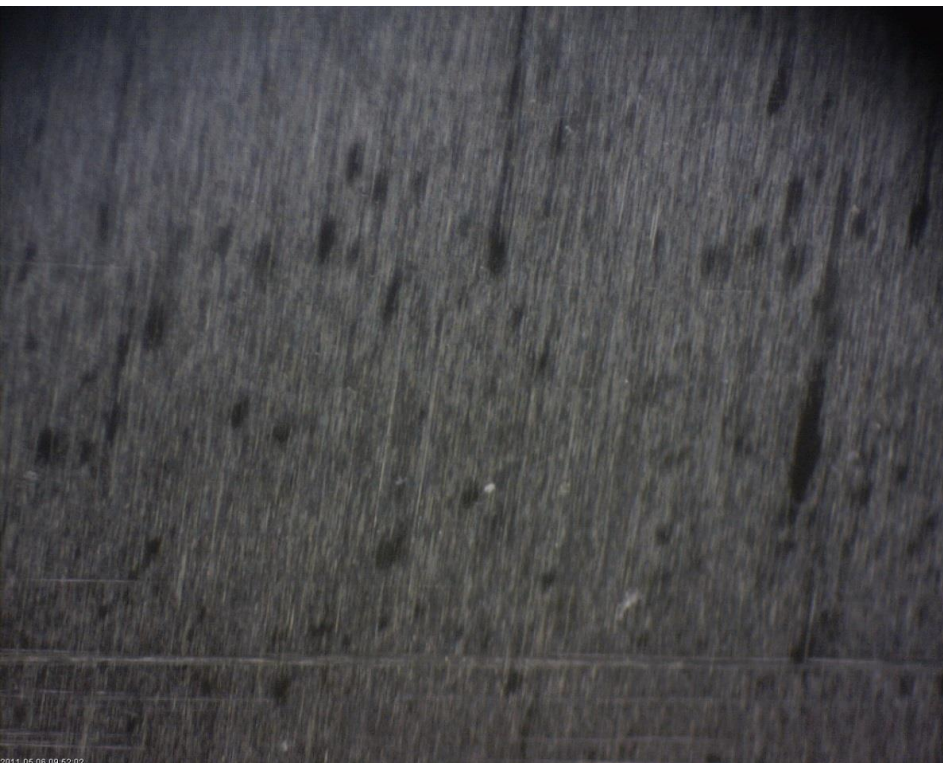
Imagem 10: Eixo rápido **depois** do tratamento com REWITEC®

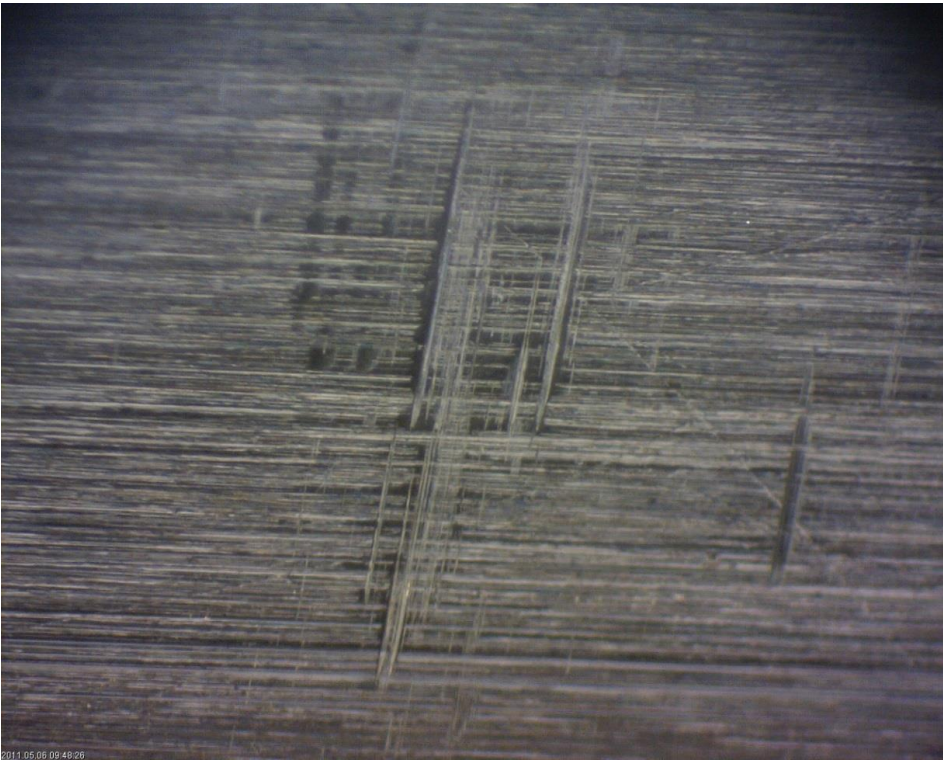
Imagem 11: Eixo rápido **antes** do tratamento com REWITEC®

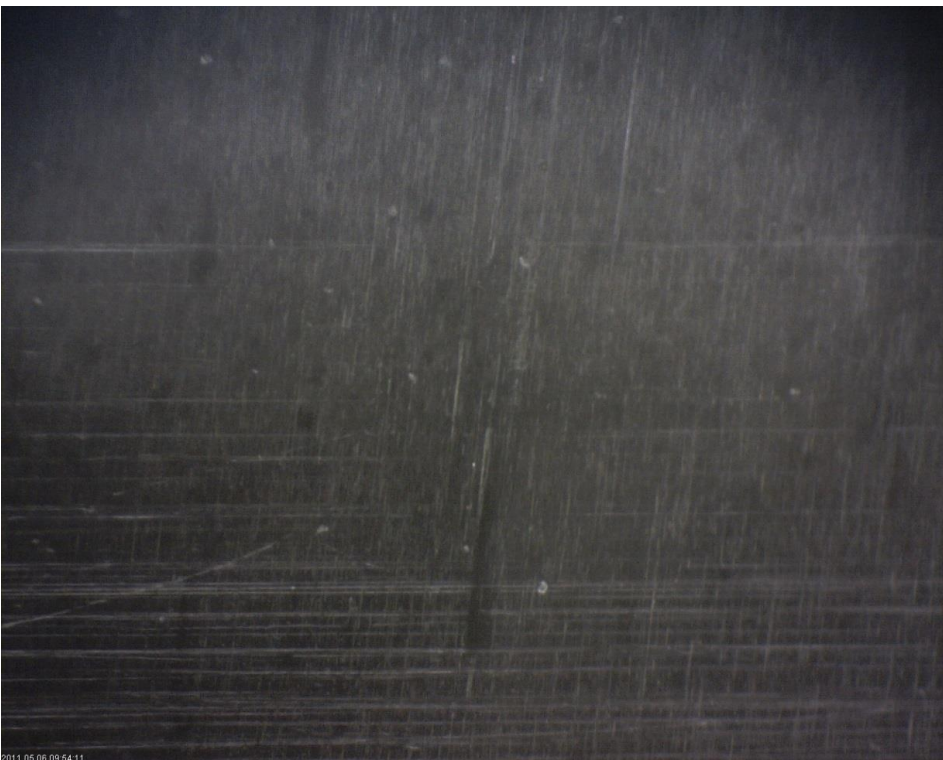
Imagem 12: Eixo rápido **depois** do tratamento com REWITEC®
