Relatório de Aplicação nº 35/GE Brasil

Tratamento do gearbox em um aerogerador GE 1.6

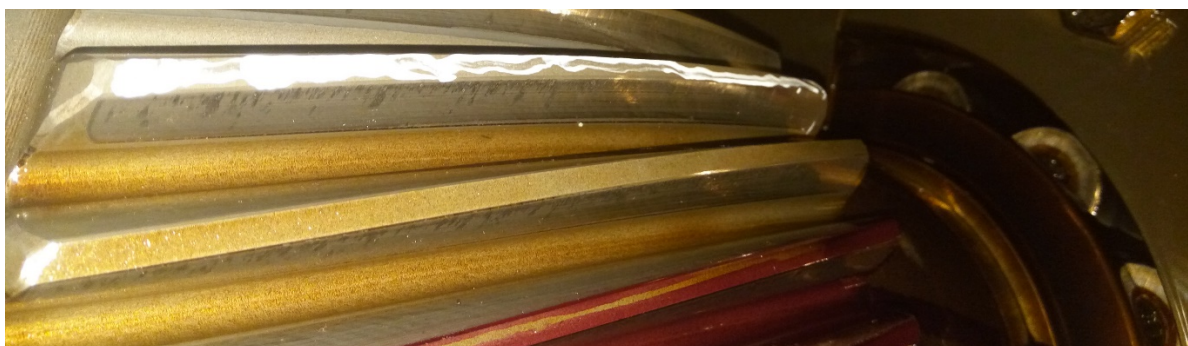
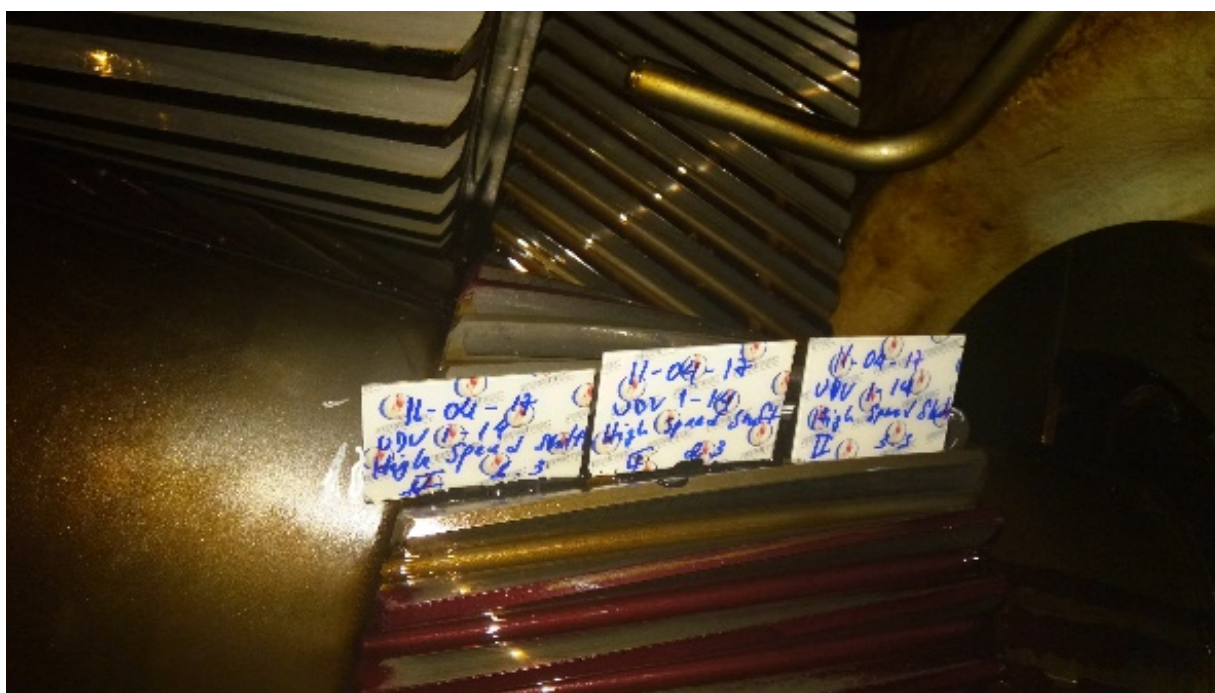
- Desgaste operacional visível
- No pé do flanco do dente Micro-pitting visível

Imagens 3 e 4: Área danificada do gearbox onde foram retiradas impressões das superfícies antes da aplicação. Foram feitas fotografias e impressões do flanco dos dentes. Depois aplicação do REWITEC® DuraGear® W100.

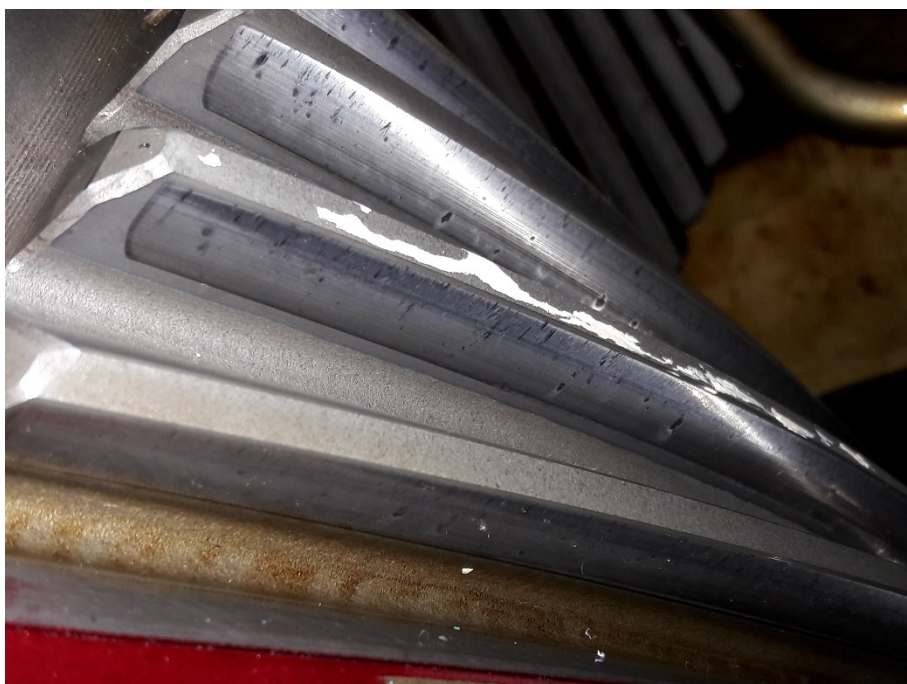
- ✓ Melhora geral dos danos presentes no terço mais baixo
- ✓ Redução do Micro-pitting

Imagem 5: Região da retirada de impressões das superfícies da turbina eólica UDV01-14 **depois** da aplicação

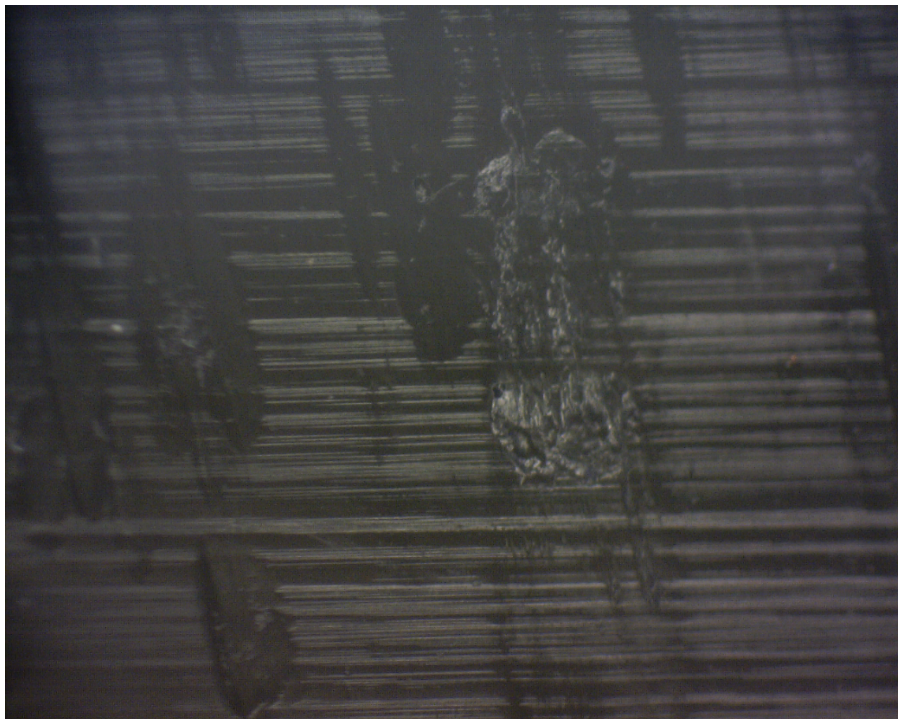
Imagem 6: Impressão da superfície **antes** da aplicação no gearbox da turbina eólica nº 01-14

- A estrutura da superfície apresenta Micro-pitting e scuffing

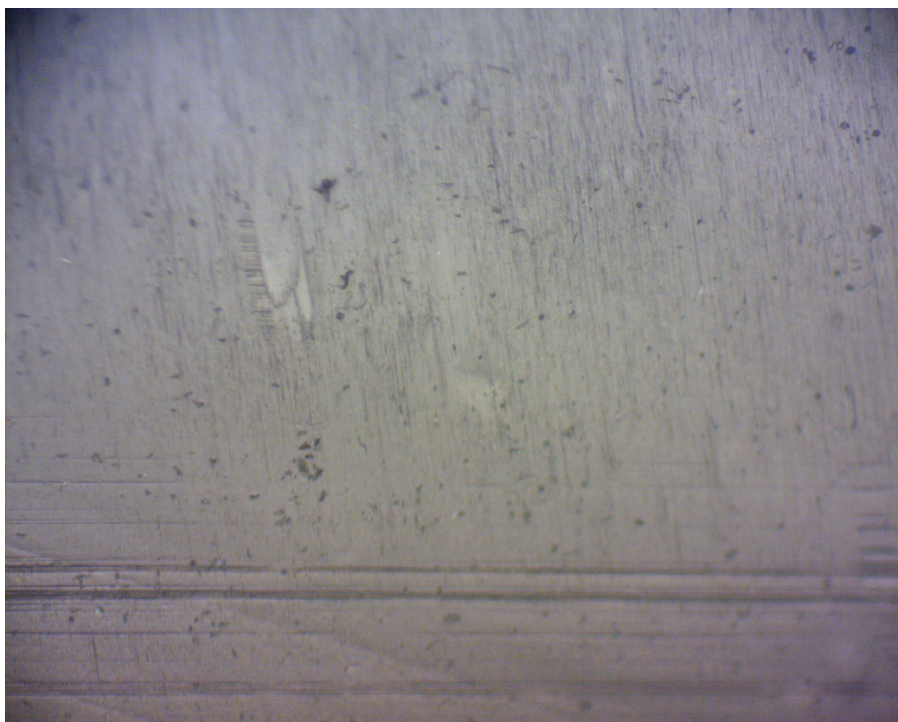
Imagem 7: Impressão da superfície **depois** da aplicação no gearbox da turbina eólica nº 01-14

- ✓ A estrutura da superfície foi suavizada
- ✓ O padrão de contato foi otimizado

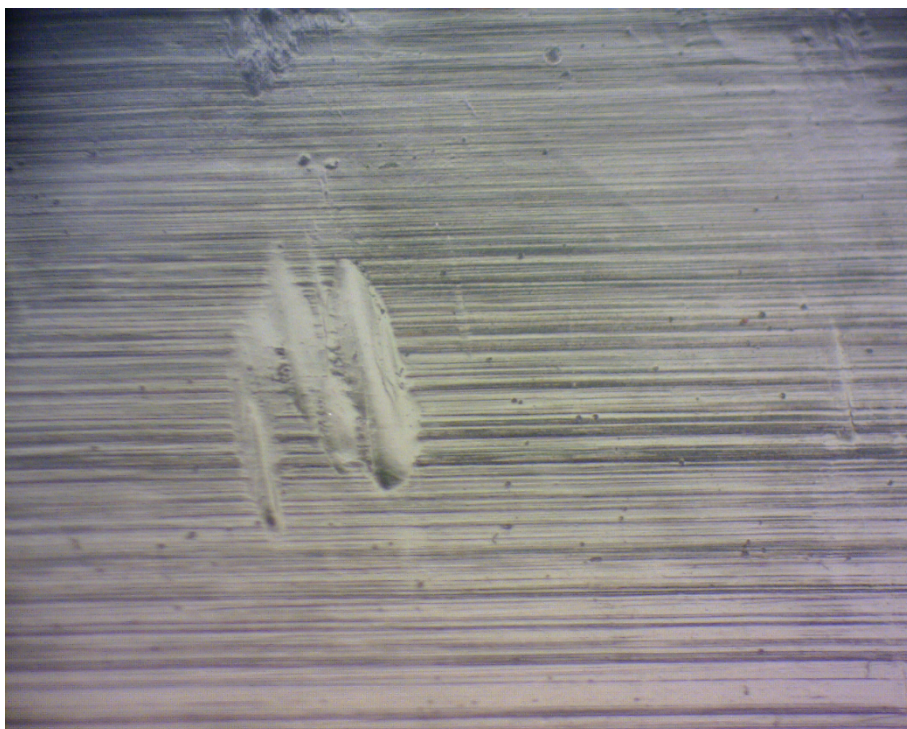
Imagem 8: Impressão da superfície **antes** da aplicação no gearbox da turbina eólica nº 01-14

- Micro-pitting visível

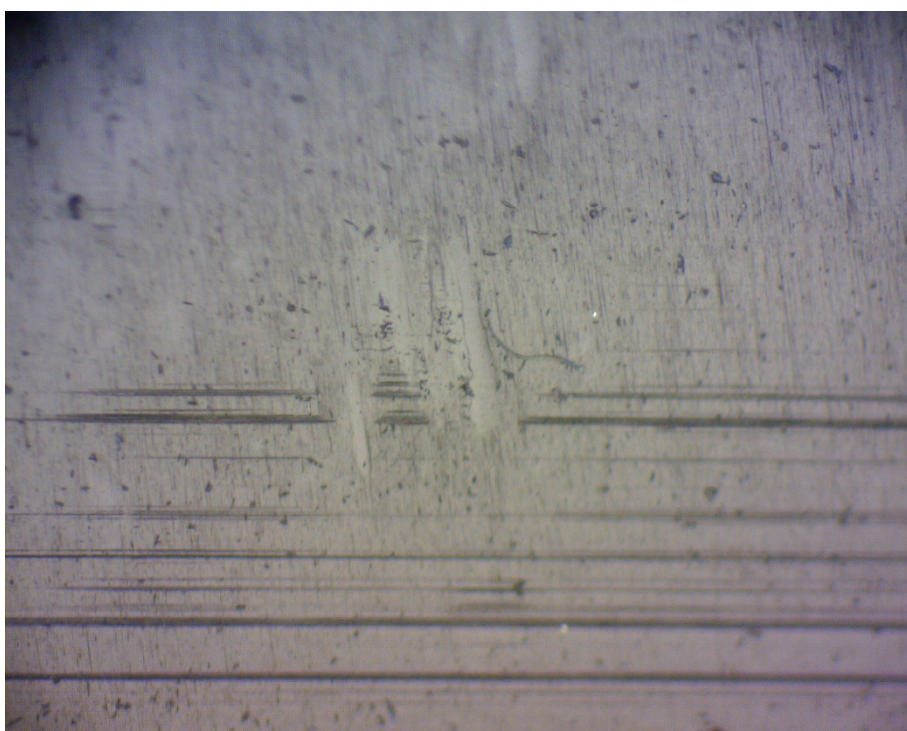
Imagem 9: Impressão da superfície **depois** da aplicação no gearbox da turbina eólica nº 01-14

- ✓ Redução do Micro-pitting

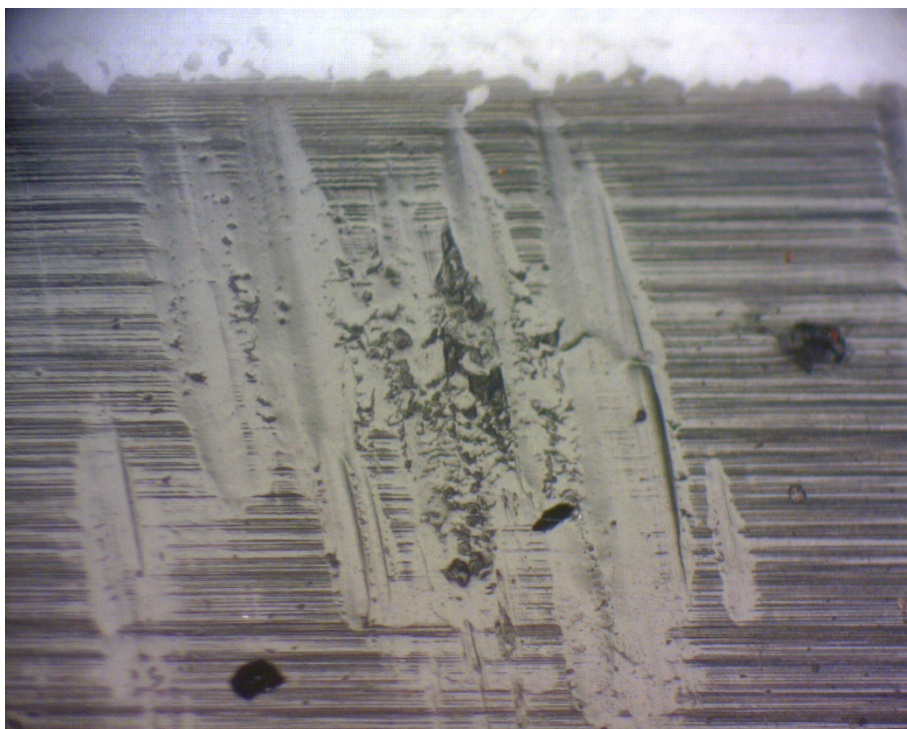
Imagem 10: Impressão da superfície **antes** da aplicação no gearbox da turbina eólica nº 01-14

- Micro-pitting visível

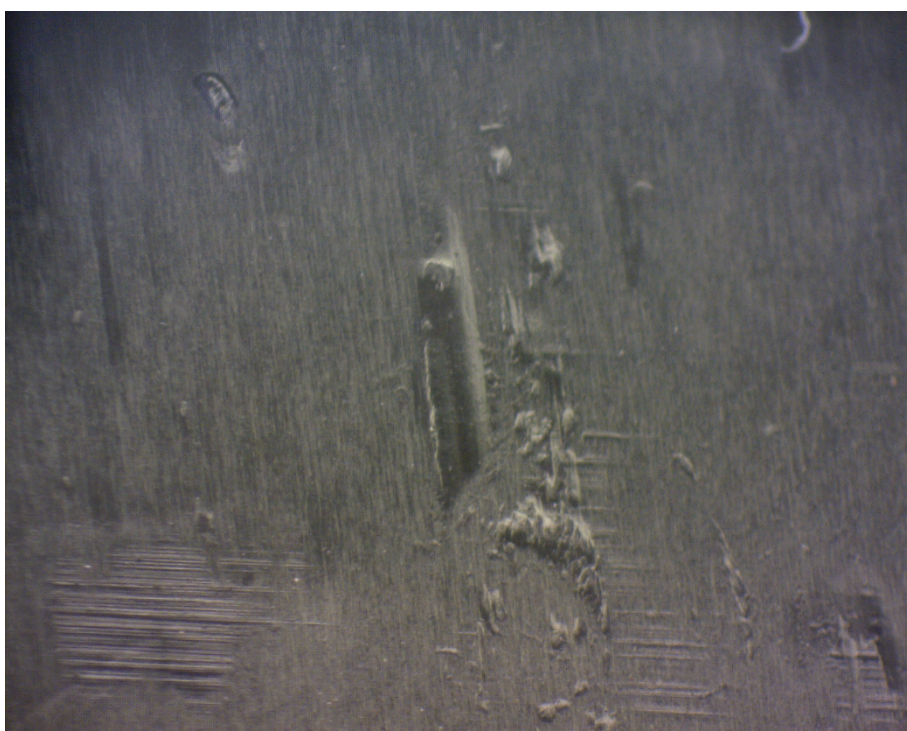
Imagem 11: Impressão da superfície **depois** da aplicação no gearbox da turbina eólica nº 01-14

- ✓ Redução do Micro-pitting

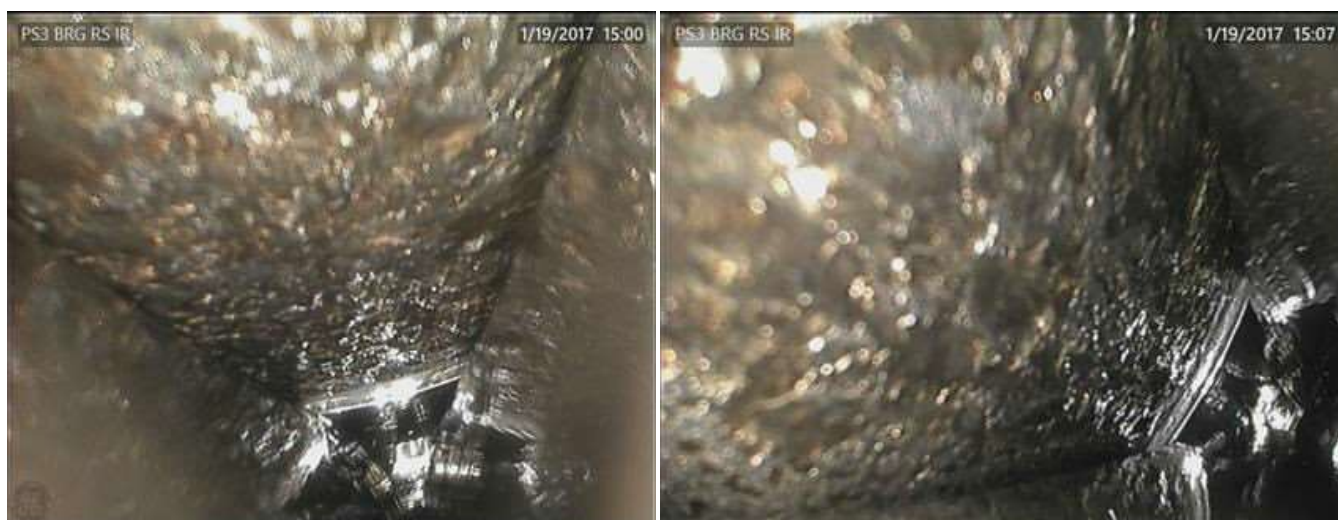
Imagens 12 e 13: Pista interna e elemento rodante do rolamento – lado do gerador, **antes** do tratamento

- Forte escamação no material rodante
- Pista com rugosidade acentuada

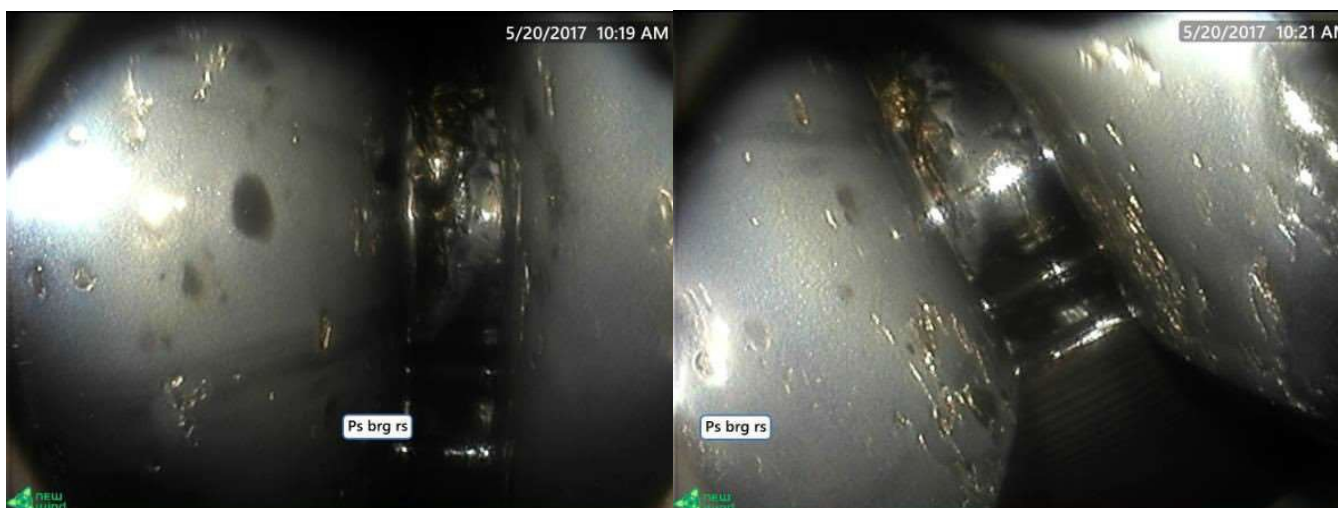
Imagens 14 e 15: Pista interna e elemento rodante do rolamento – lado do gerador, **depois** do tratamento

- ✓ Escamação bem reduzida
- ✓ Pista com rugosidade reduzida

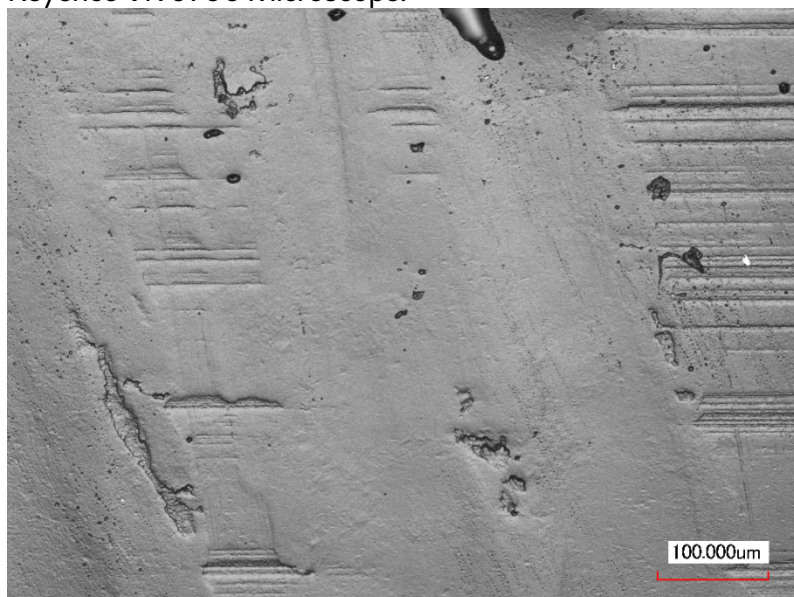
Imagem 22:

Antes do tratamento em 11.04.2017

Rp	Rv	Rz	Ra	Rq	Rsk	Rku
Seg.1	22.559um	18.433um	40.992um	0.785um	1.067um	1.0319	16.9885
Seg.2

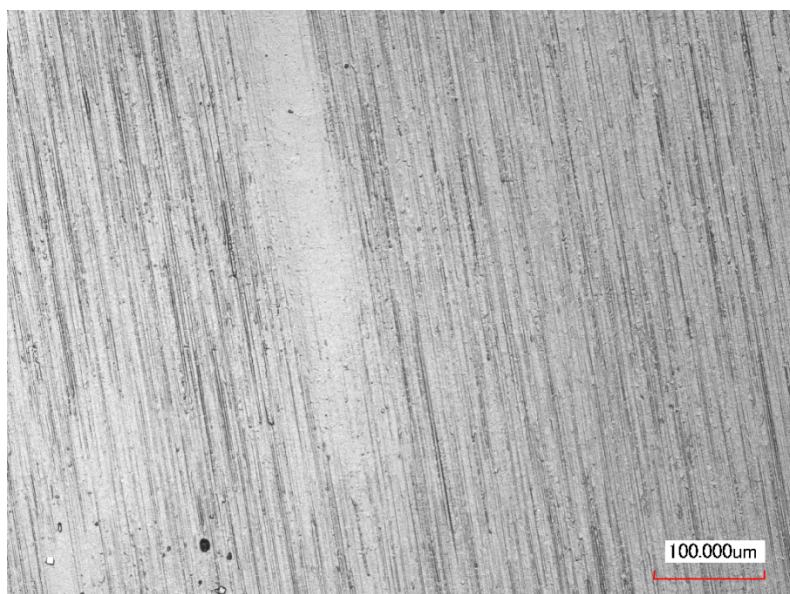
Imagem 23:

Depois do tratamento em 20.05.2017

Rp	Rv	Rz	Ra	Rq	Rsk	Rku
Seg.1	10.717um	18.119um	28.836um	0.513um	0.713um	0.0585	9.3898
Seg.2

✓ **Melhora da rugosidade da superfície em mais que 30%**
