Relatório de Aplicação nº 39/GE Brasil

Tratamento do gearbox em um aerogerador GE 1.6

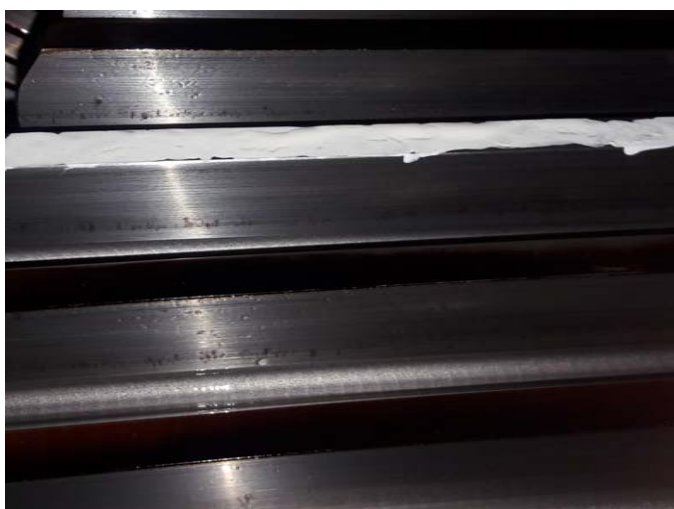
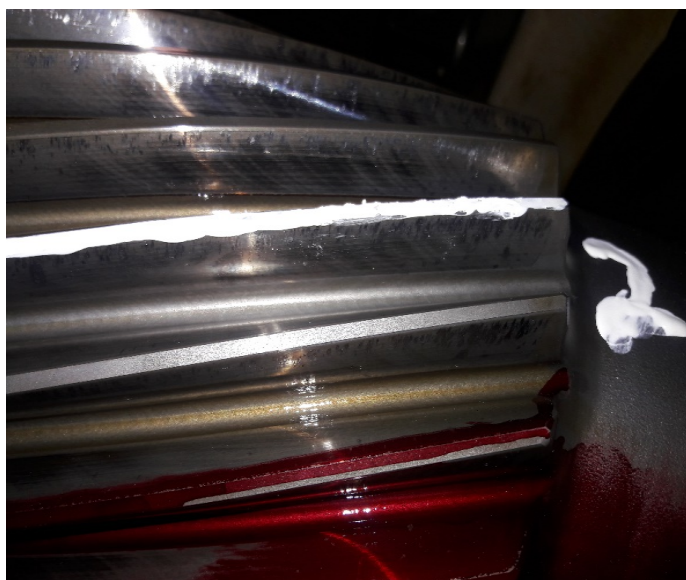
- Desgaste operacional visível
- No pé do flanco do dente Micro-pitting visível

Imagens 3 e 4: Área danificada do gearbox onde foram retiradas impressões das superfícies antes da aplicação

Foram feitas fotografias e impressões do flanco dos dentes. Depois aplicação do REWITEC[®] DuraGear[®] W100.

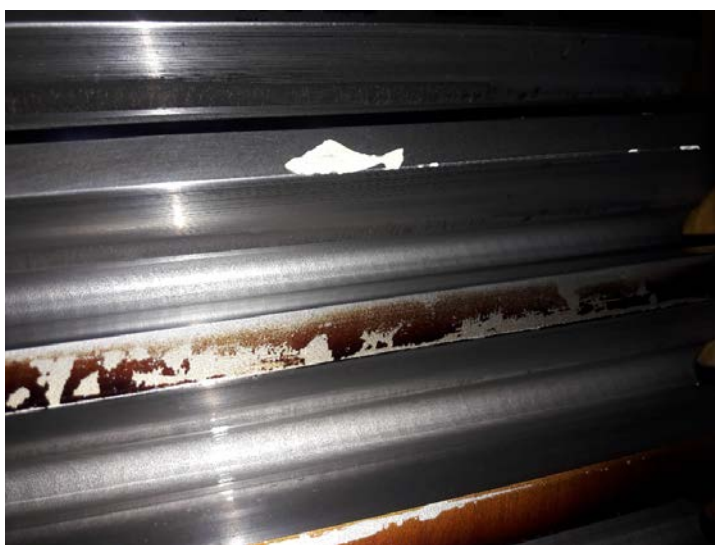
- ✓ Melhora geral dos danos presentes no terço mais baixo
- ✓ Redução do Micro-pitting

Imagem 5: Região da retirada de impressões das superfícies da turbina eólica UDV01-14 **depois** da aplicação

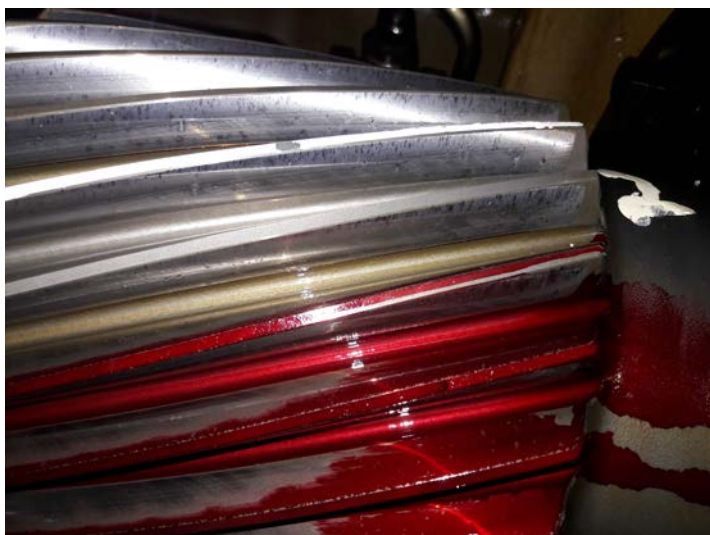
Imagem 6: Região da retirada de impressões das superfícies da turbina eólica UDV01-14 **depois** da aplicação

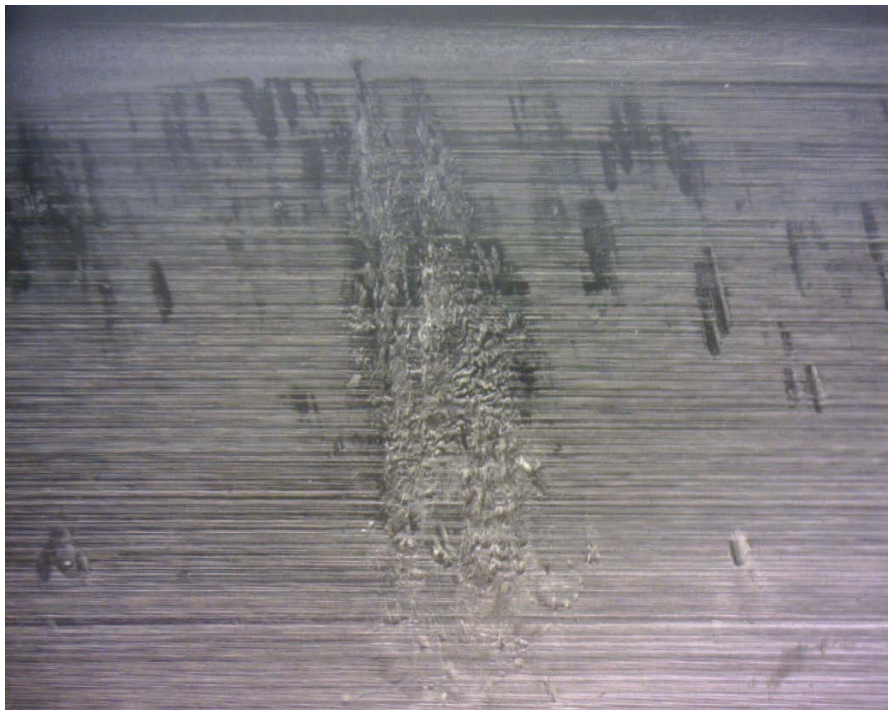
Imagem 7: Impressão da superfície **antes** da aplicação no gearbox da turbina eólica nº AB VIII – AEG 01

- A estrutura da superfície apresenta micro pitting e scuffing

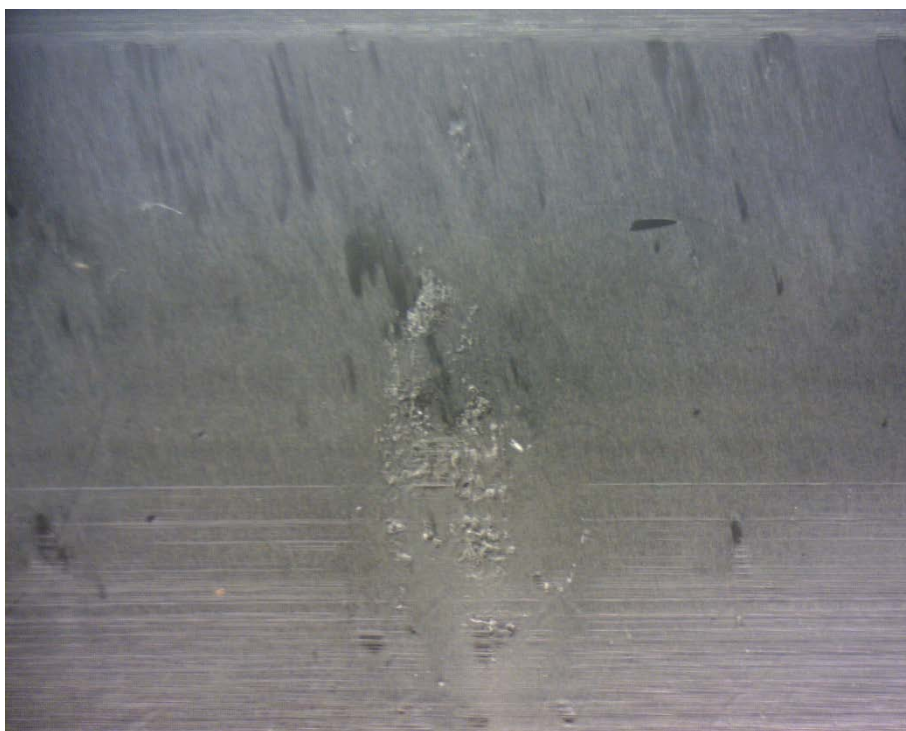
Imagem 8: Impressão da superfície **depois** da aplicação no gearbox da turbina eólica nº AB VIII – AEG 01

- ✓ A estrutura da superfície foi suavizada
- ✓ O padrão de contato foi otimizado

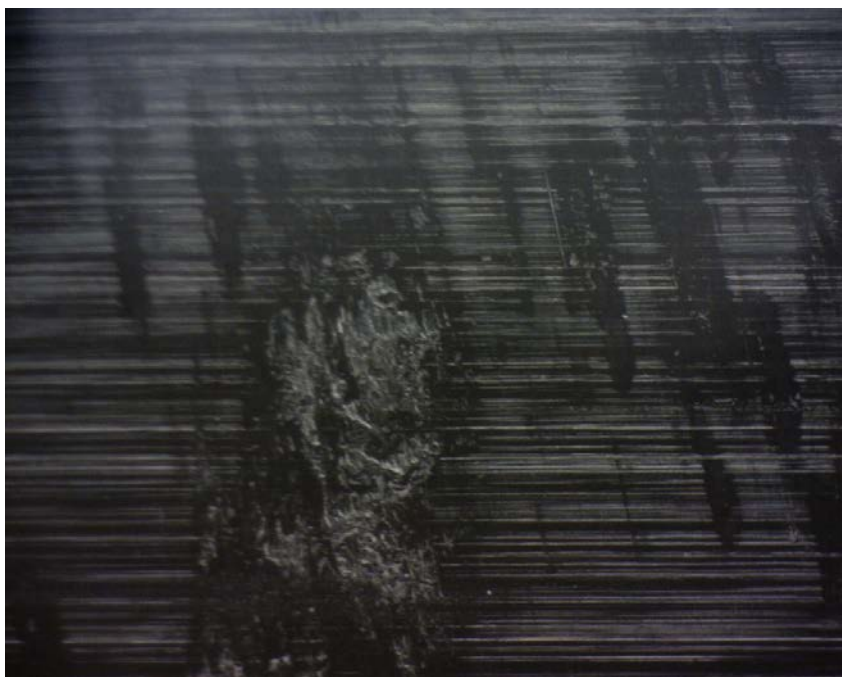
Imagem 9: Impressão da superfície **antes** da aplicação no gearbox da turbina eólica nº AB VIII – AEG 01

- Micro-pitting visível

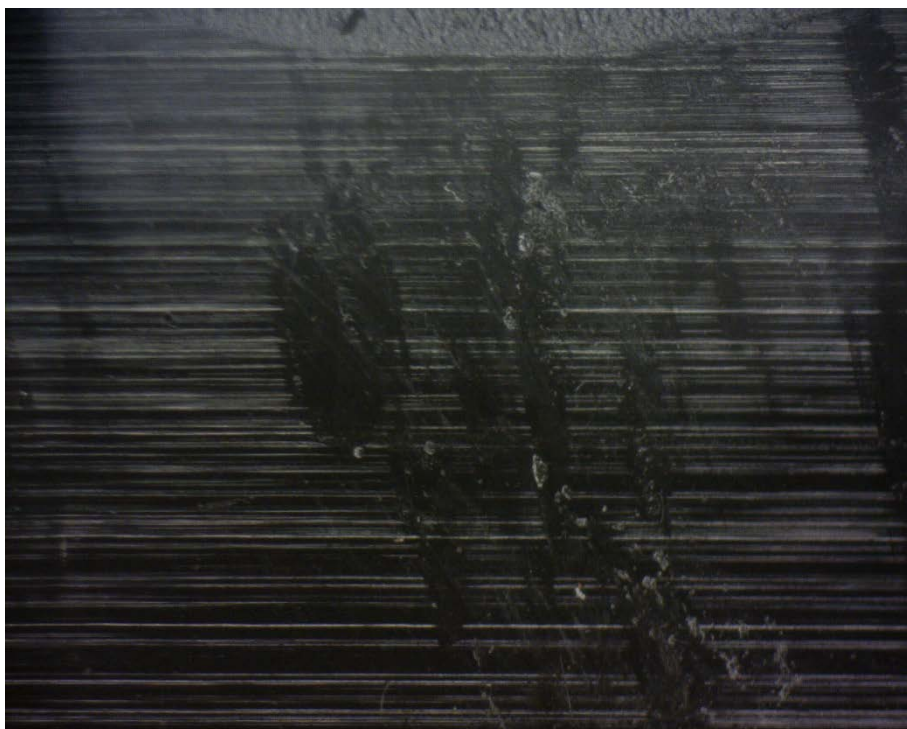
Imagem 11: Impressão da superfície **antes** da aplicação no gearbox da turbina eólica nº AB VIII – AEG 01

- Micro pitting visível

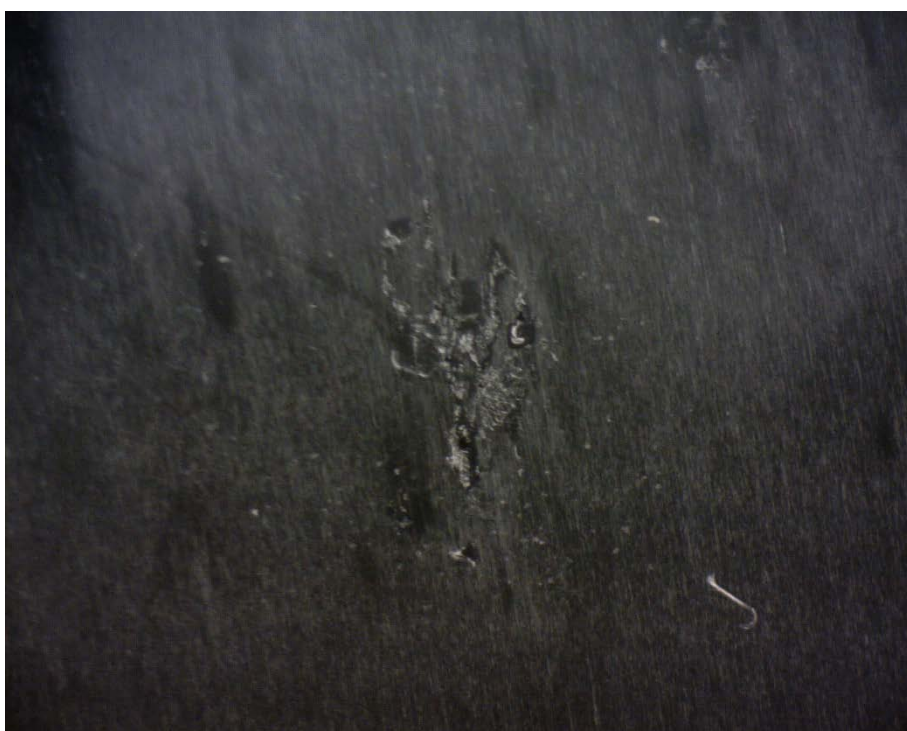
Imagem 12: Impressão da superfície **depois** da aplicação no gearbox da turbina eólica nº 01-14

- ✓ Redução do Micro pitting

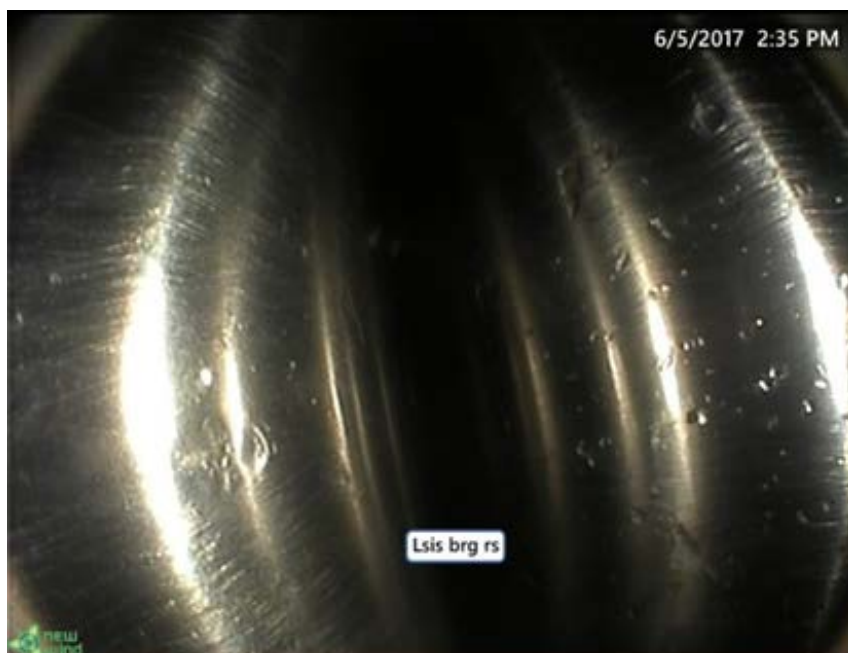
Imagem 13: Pista interna e elemento rodante do rolamento – LSIS rotor lateral, **antes** do tratamento

- Visíveis sinais de desgaste, arranhões, pitting e entalhes

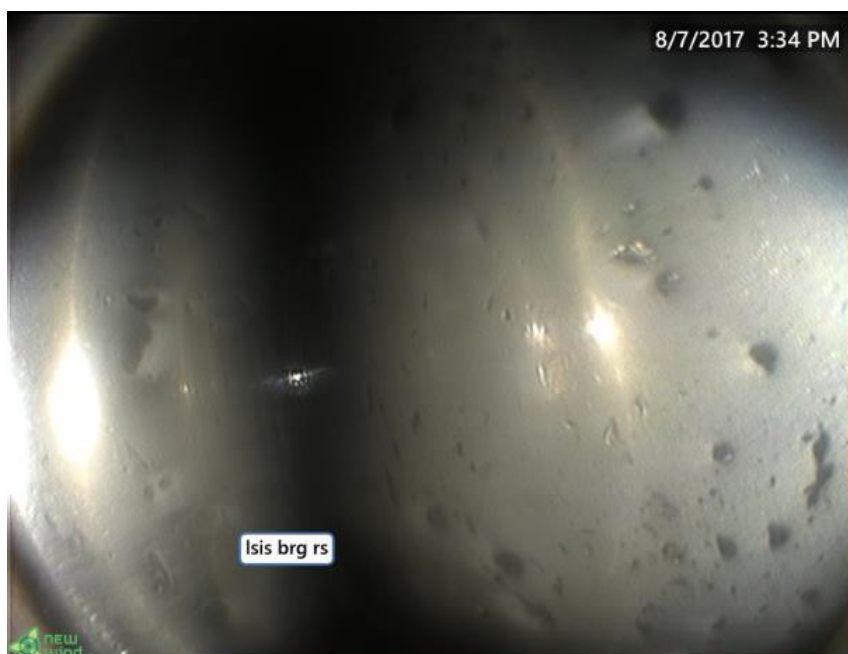
Imagem 14: Pista interna e elemento rodante do rolamento – LSIS rotor lateral, **depois** do tratamento

- ✓ Melhora visível das superfícies

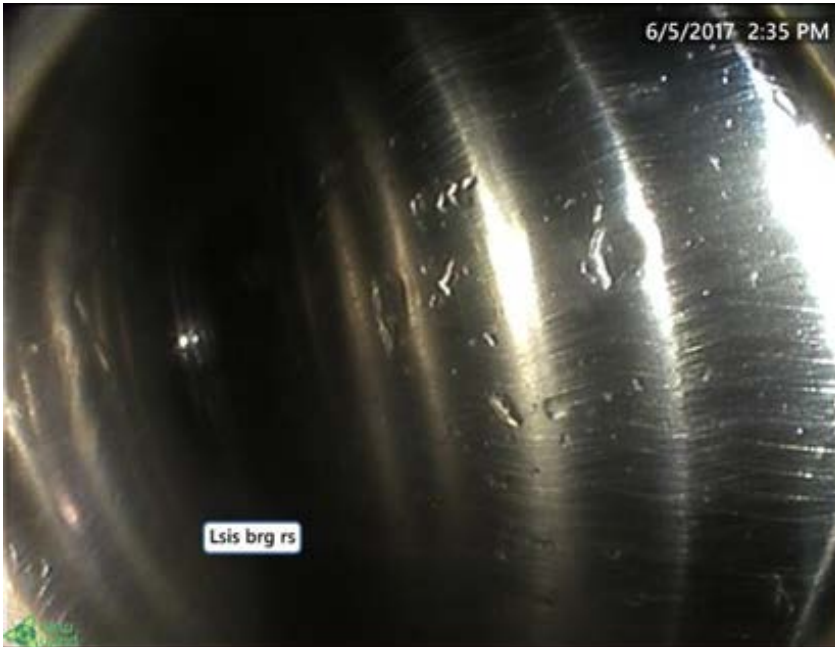
Imagem 15: Pista interna e elemento rodante do rolamento – LSIS rotor lateral, **antes** do tratamento

- Visíveis sinais de desgaste, arranhões, pitting e entalhes

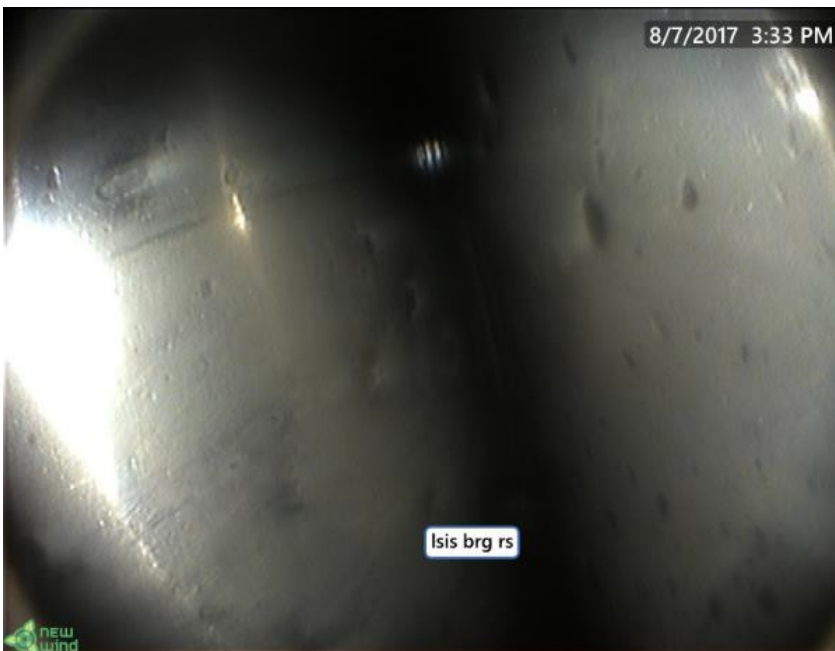
Imagem 16: Pista interna e elemento rodante do rolamento – LSIS rotor lateral, **depois** do tratamento

- ✓ Melhora visível das superfícies

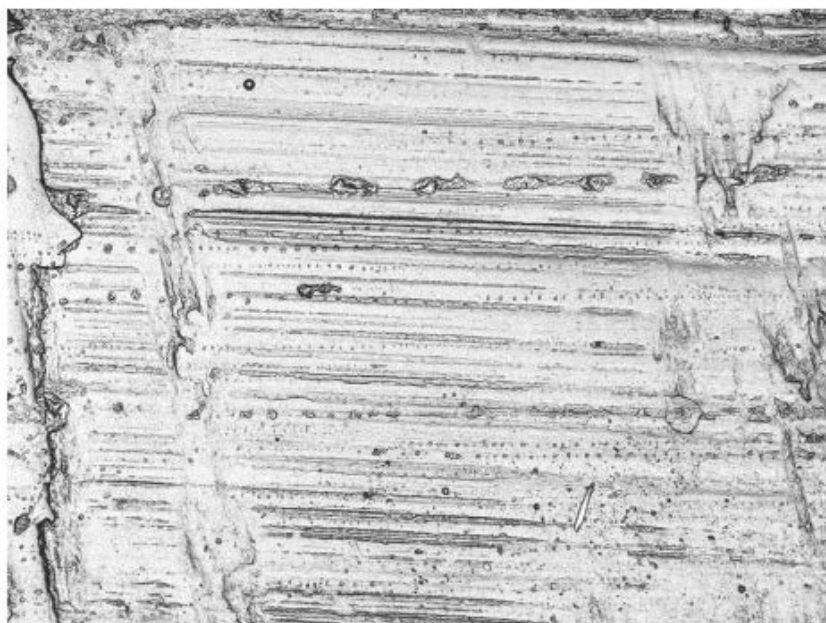
Imagem 23:
Ra **Antes** do tratamento em
20.05.2017

Rp	Rv	Rz	Ra	Rq	Rsk	Rku
Seg.1	18.905um	20.542um	39.447um	1.181um	1.654um	0.2613	7.4202

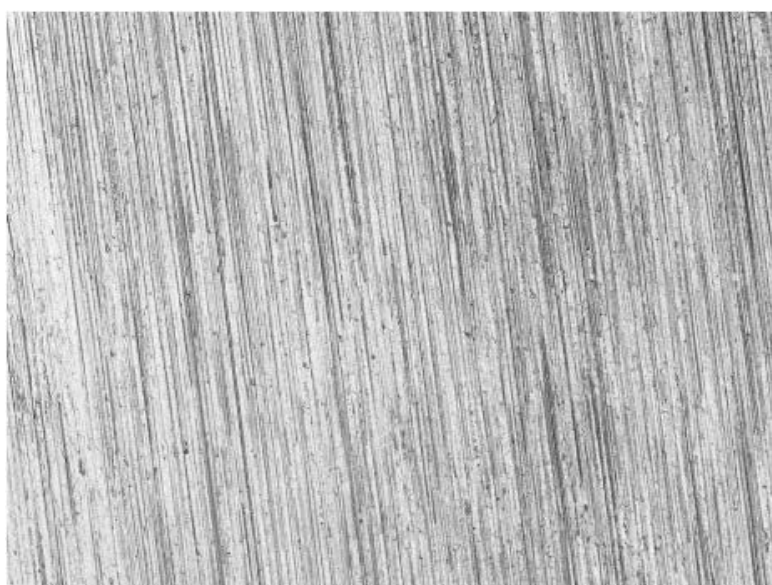
Imagem 24:
Ra **Depois** do tratamento em
07.08.2017

Rp	Rv	Rz	Ra	Rq	Rsk	Rku
Seg.1	9.118um	12.178um	21.296um	0.621um	0.930um	-0.3982	9.6363

✓ **Melhora da rugosidade da superfície em mais que 40%**
