Referência: Relatório sobre o uso de REWITEC em turbinas de geração de energia eólica

Síntese SKF CMS relatório - WP Littdorf: 2011 -> 2013

2. Resultados – Caixa de engrenagens WT 6 WF Littdorf

2. Resultados – Engrenagem principal WT 2 WF Littdorf

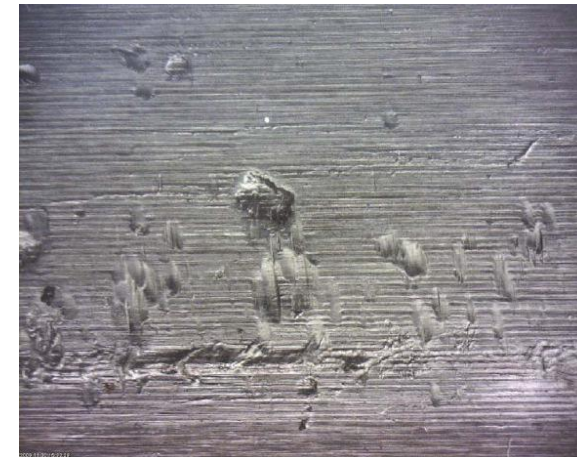
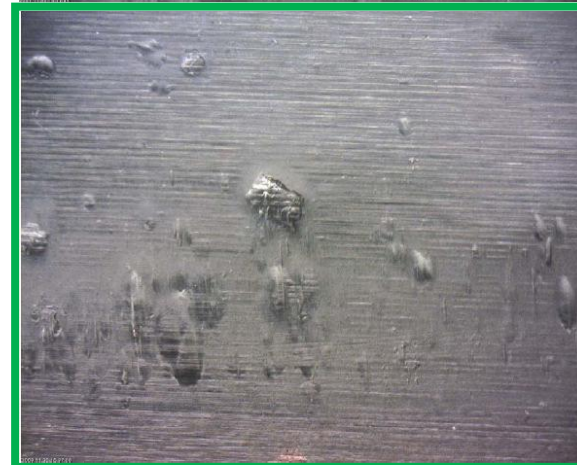
Condições antes do tratamento com REWITEC (24.09.2009):

eixo de engrenagem de baixa velocidade:

- forte deposição de carbono na superfície
- fortes sinais de abrasão e danos mecânicos
- medição da resistência: ~ 0 Ohm

eixo de engrenagem de alta velocidade:

- forte deposição visível
- fortes sinais de quebra em uma engrenagem cônica
- medição da resistência: ~ 0 Ohm

Condições após o REWITEC (12.11.2009):

- sem deposição de carbono na superfície
- superfície claramente mais plana
- medição da resistência: ~ 190 Ohm

- sem deposição na superfície
- superfície claramente mais plana
- medição da resistência: ~ 200 Ohm
