Referência: Relatório sobre o uso de REWITEC em turbinas de geração de energia eólica

Síntese SKF CMS relatório - WP Littdorf: 2011 -> 2013

2. Resultados – Caixa de engrenagens WT 6 WF Littdorf

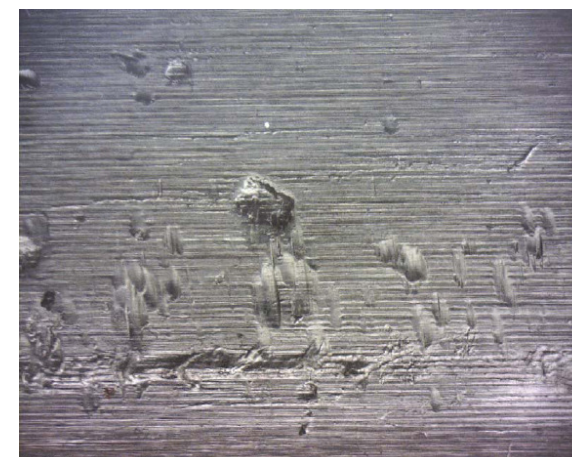
Condições antes do tratamento com REWITEC (24.09.2009):

eixo de engrenagem de baixa velocidade:

- forte deposição de carbono na superfície
- fortes sinais de abrasão e danos mecânicos
- medição da resistência: ~ 0 Ohm

eixo de engrenagem de alta velocidade:

- forte deposição visível
- fortes sinais de quebra em uma engrenagem cônica
- medição da resistência: ~ 0 Ohm

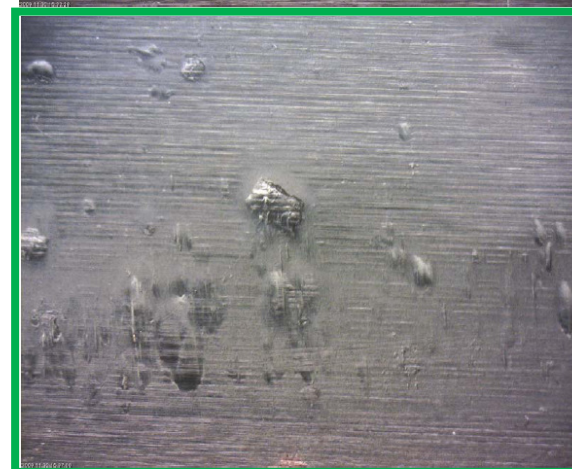
Condições após o REWITEC (12.11.2009):

eixo de engrenagem de baixa velocidade:

- sem deposição de carbono na superfície
- superfície claramente mais plana
- medição da resistência: ~ 190 Ohm

eixo de engrenagem de alta velocidade:

- sem deposição na superfície
- superfície claramente mais plana
- medição da resistência: ~ 200 Ohm
