## Relatório de Aplicação D-Line / Alemanha

### Tratamento da engrenagem de um misturador

Data da aplicação:	06/2014 - 12/2014
Setor:	Fabricação de Pneus
Cliente:	Pirelli Deutschland GmbH Höchsterstr. 48-60 64747 Breuberg
Contratada:	REWITEC GmbH Dr.-Hans-Wilhelmi-Weg 1 D-35633 Lahnau – Alemanha Telefone: +49 (6441) 445 99-0 Telefax: +49 (6441) 44599-25
Responsáveis:	Mario Bingel (Técnico REWITEC) Técnicos da Pirelli
Equipamento:	Linha de extrusão D-Line
Fabricante:	Extricom, Alemanha
Objetivo:	Testar os efeitos de uma tratamento com REWITEC <sup>®</sup> DuraGear <sup>®</sup> 100 em sistemas de transmissão.

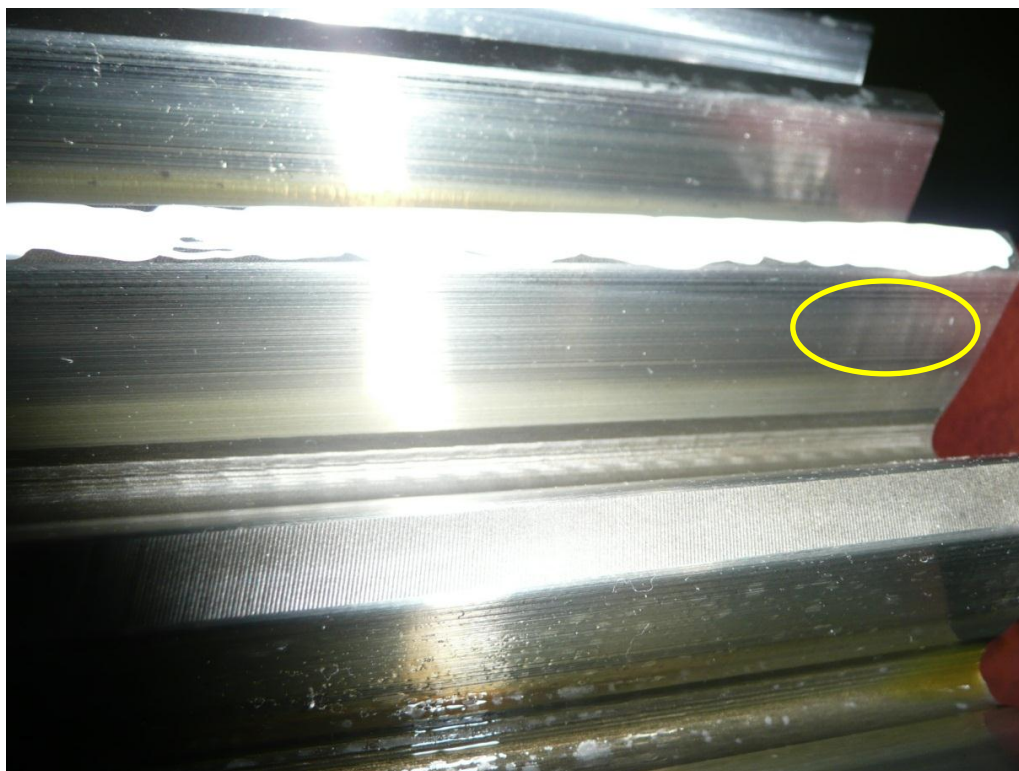
- Erosão leve na região do pé do dente
  - Pitting leve na parte superior do flanco do dente (círculo amarelo)
  - Resistência elétrica mensurável até 40  $\Omega$
- 
- ✓ Retirou-se uma impressão do flanco do dente.
  - ✓ A adição do REWITEC DuraGear 100 foi efetuado pelos próprios técnicos da Pirelli

Imagem 3: Região da retirada da impressão do flanco do dente **antes** da aplicação REWITEC®

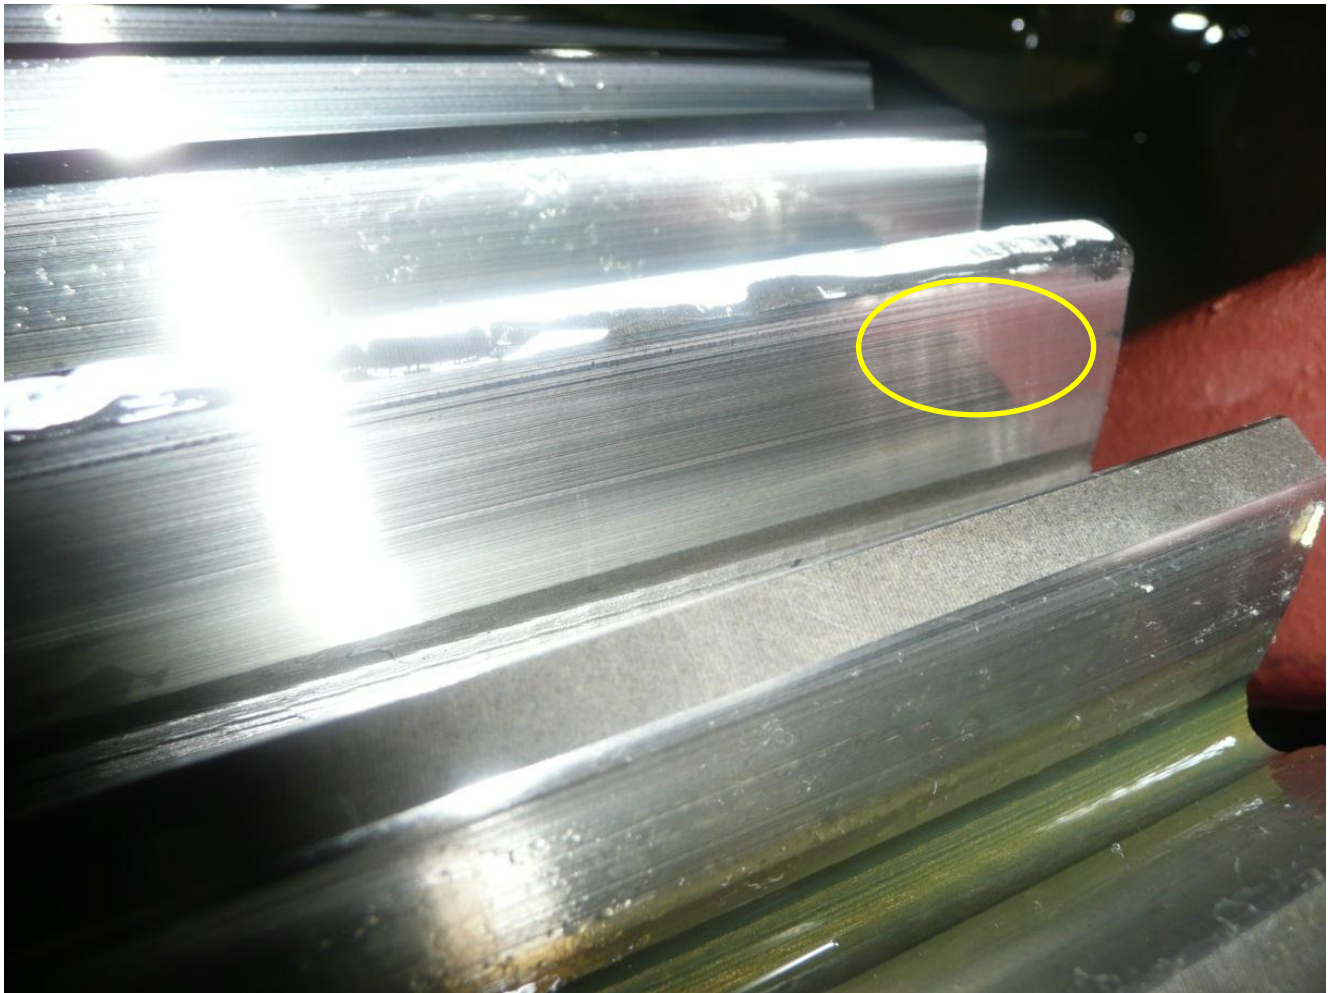
- ✓ Aumento da resistência elétrica até 200  $\Omega$
- ✓ Houve uma melhora em geral dos flancos dos dentes

Imagem 4: Região da retirada da impressão do flanco do dente **depois** da aplicação REWITEC<sup>®</sup>

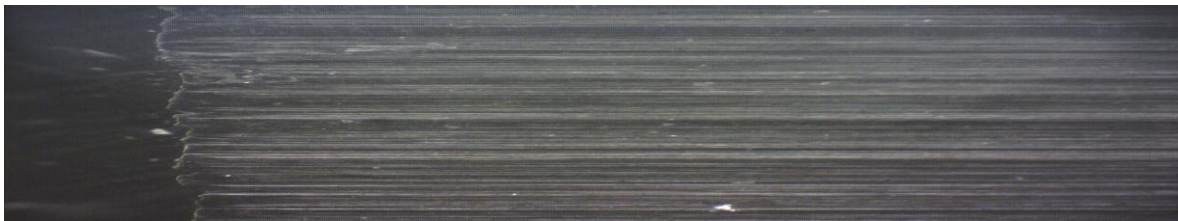
Imagem 5: Impressão macroscópica **antes** da aplicação REWITEC®

- ✓ Visível diferença na estrutura das superfícies
- ✓ Superfície nitidamente mais lisa após do tratamento REWITEC®

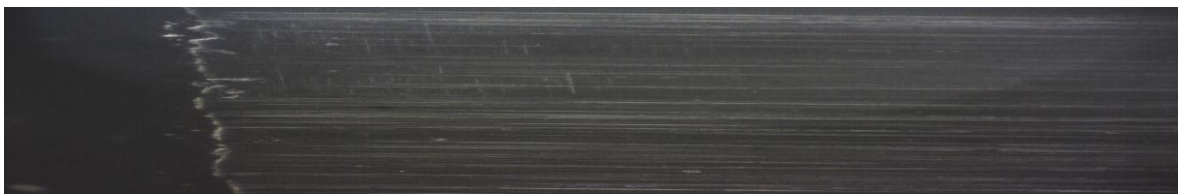
Imagem 6: Impressão macroscópica **depois** da aplicação REWITEC®

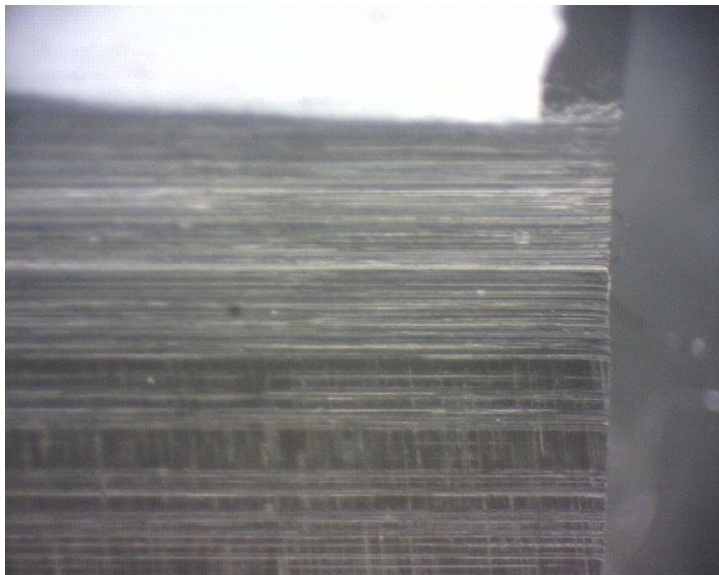
Imagem 7: **Antes** da aplicação REWITEC®

➤ **Estrutura da superfície rugosa**

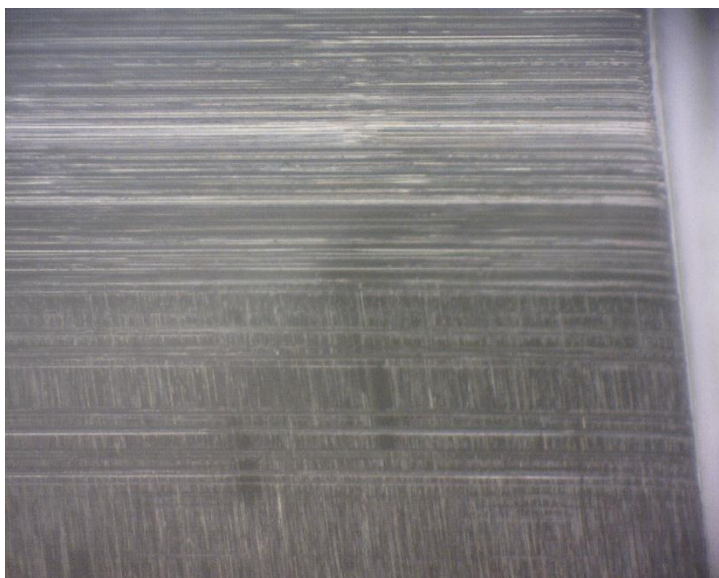
Imagem 8: **Depois** da aplicação REWITEC®

✓ **Melhora da estrutura da superfície**
