Caso de estudo 3

Empresa: Hatlapa Uetersener Maschinenfabrik GmbH & Co. KG
Setor: Marítimo
Descrição do equipamento: Rebocador „Janus“
Data: 06/2008 - 11/2008

- Engrenagem do guincho

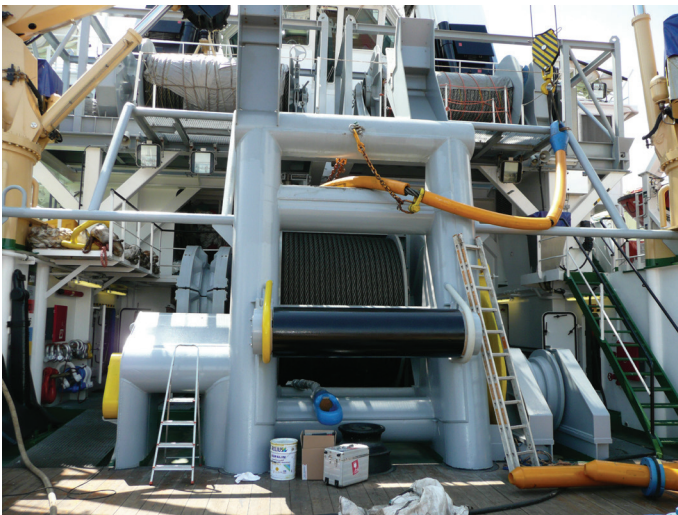
Estado ANTES da aplicação REWITEC[®]:

Todos os flancos dos dentes da engrenagem do guincho têm alto desgaste e arranhões. Alguns dos dentes das engrenagens já foram retificados. As superfícies desses lugares são muito ásperas.

A aplicação com REWITEC[®] foi dividida em três fases. A primeira fase foi realizada em 09.06.2008 pelo pessoal especializado da Hatlapa, depois o guincho deve operar por alguns dias em marcha lenta e, em seguida, ser utilizado mais que 40 dias rebocando uma plataforma. A inspeção intermediária e segunda fase foram realizados em 02.08.2008.

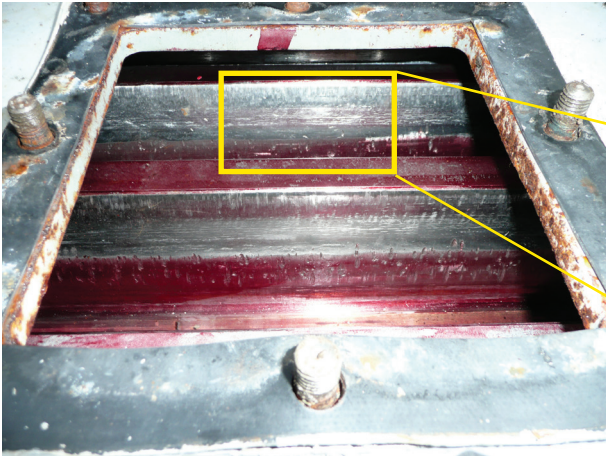
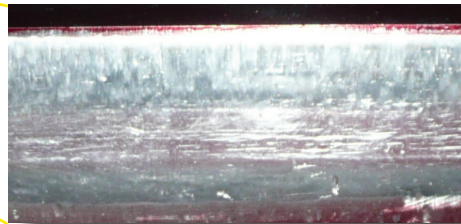
ANTES do primeiro tratamento

Nas fotos é muito bem visível que nos flancos dos dentes foram formados camadas extremamente lisas. Os moldes dos flancos evidenciam isto claramente. Em todas as áreas revestidas dos flancos a resistência elétrica aumentou de 0 ohms para 100 ohms. Os locais onde não houve nenhum contato metal/metal, não foram alisado ou revestidos. A corrosão visível é resultado de intrusão de água salgada.

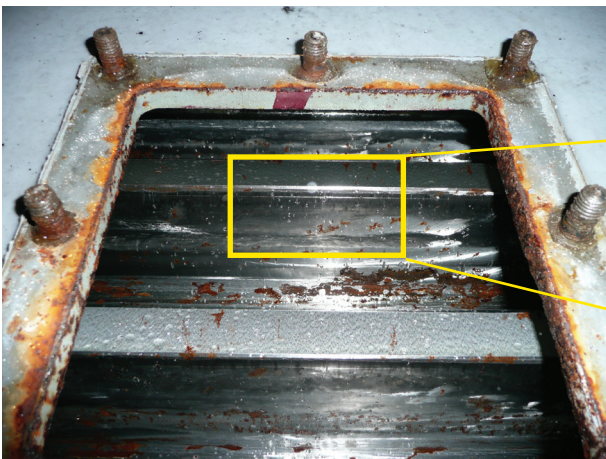
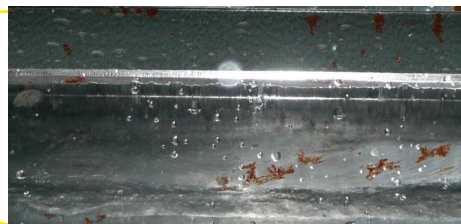
DEPOIS do primeiro tratamento

Após o primeiro tratamento já pode ser observado que houve o revestimento REWITEC®. Os flancos dos dentes já comidos e desgastados apresentam-se muito lisas, os contatos foram otimizados e permitam cargas mais elevadas e um aumento da vida útil. Áreas sem contato metal/metal estão corroídas, aqui a qualidade do óleo deve ser verificada também.

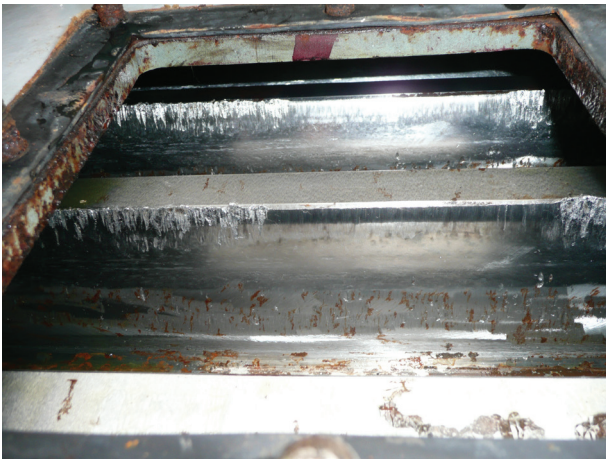
Após da última medição e controle, o guincho estava em uso pesado por 2 meses, 24 horas por dia. Durante esta operação, devido ao superaquecimento (aprox. 90°C), o guincho teve de ser refrigerado com água. Como pode ser visto na foto abaixo, a roda dentada superior sofreu mais danos, a causa ainda deve ser clarificado. A primeira suposição é a falta de lubrificação. A resistência eléctrica das superfícies dos dentes diminuiu para menos que 50 ohm, o que significa que a camada previamente aplicada foi excessivamente desgastada.

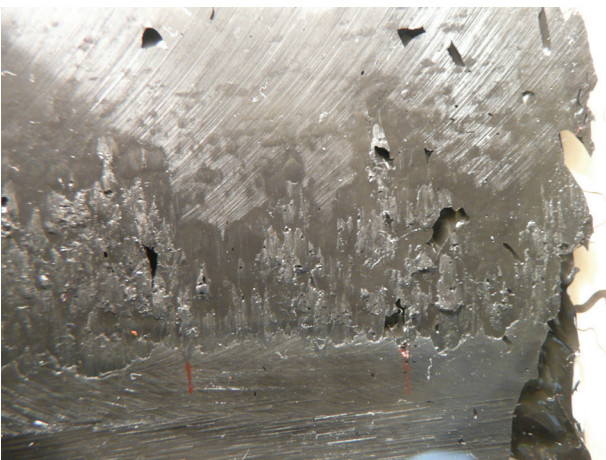
ANTES do tratamento REWITEC®

Foram tirados moldes da roda dentada inferior. Estes comprovem um melhoramento significativo em relação ao estado anterior (veja fotos). A resistência eléctrica está acima de 100 ohms, esta roda dentada recebeu lubrificação muito boa.

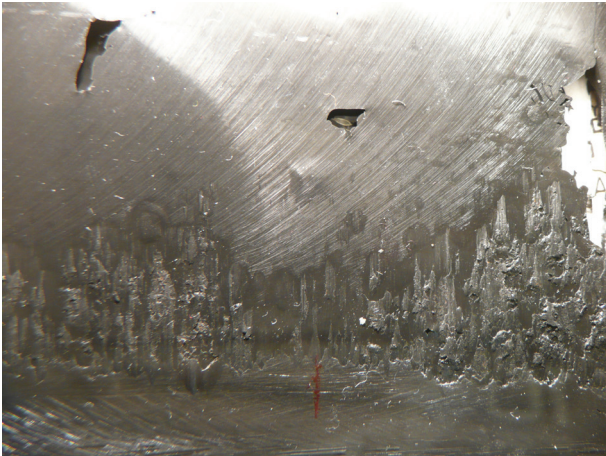
ANTES do tratamento REWITEC®

Nos moldes pode se verificar uma suavização significativa. Mesmo os picos (=depressões por causa de estalos nos dentes) foram recuperados com camadas. Buracos menores nos moldes dos dentes foram parcialmente compensados ou reduzidos. Estes resultados comprovam uma estrutura de camadas.

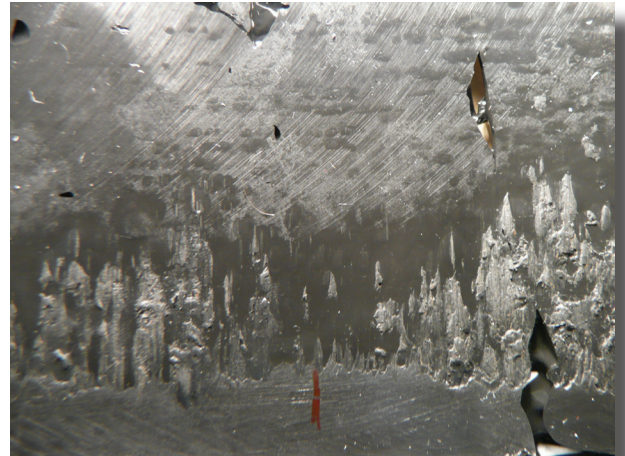
DEPOIS do tratamento REWITEC®

Após o segundo tratamento e do uso em condições muito severas é ainda mais evidente que houve o revestimento REWITEC®. Os flancos dos dentes já comidos e desgastados apresentam-se novamente extremamente lisos, permitindo uma carga maior e tendo a vida útil prolongada. Nos novas superfícies com suspeita de falta de lubrificação parcialmente comidos, o tratamento REWITEC® protegeu a engrenagem de um dano ainda maior ou de falha completa. Recomendamos que todas as engrenagens com danos já existentes devem ser tratados imediatamente com REWITEC®. Para novos equipamentos, recomendamos um tratamento preventivo com o nosso produto imediatamente após a colocação em serviço.
