Relatório de aplicação - Marítimo

Motor Sulzer 8RTA96C

Tratamento de camisas de cilindros desgastadas com o concentrado de revestimento Rewitec[®]

Nome do projeto: Norasia Enterprise, Armador Reederei Döhle, Hamburg, Alemanha

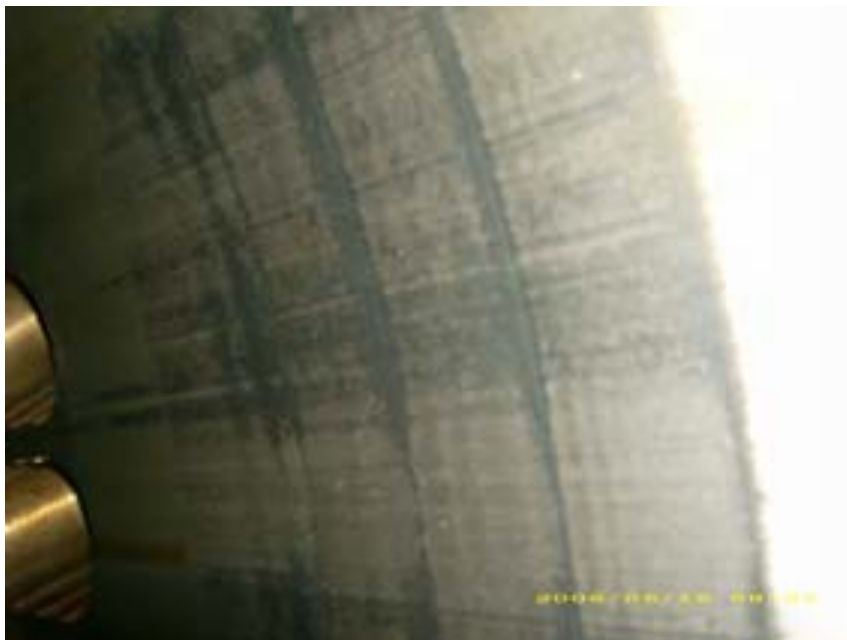
A camisa encontra-se em má condições. A imagem abaixo mostra o desgaste:

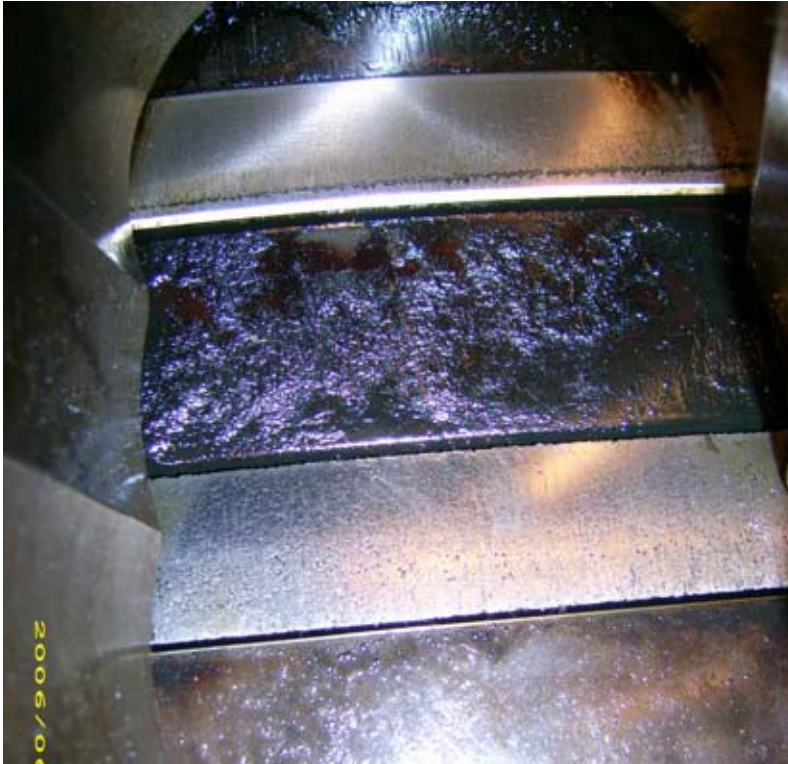
Os anéis do pistão apresentam arestas vivas e não tenham mais o revestimento original.

A resistência elétrica da camisa e nos anéis do pistão é basicamente zero.

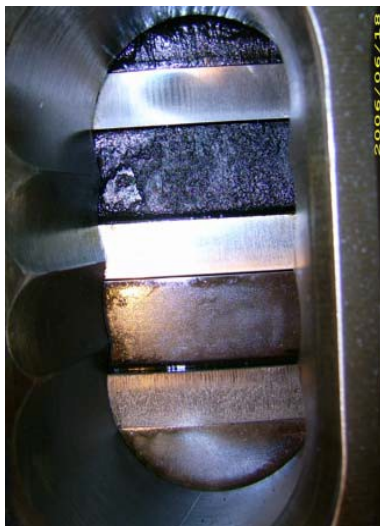
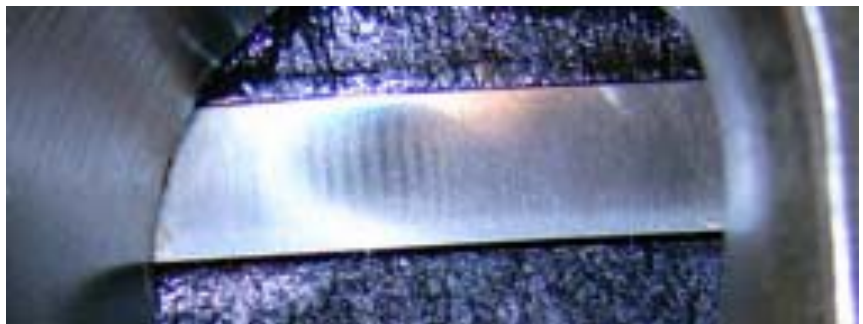
As superfícies doo 1º e 2º anel de pistão ficaram mais lisas.

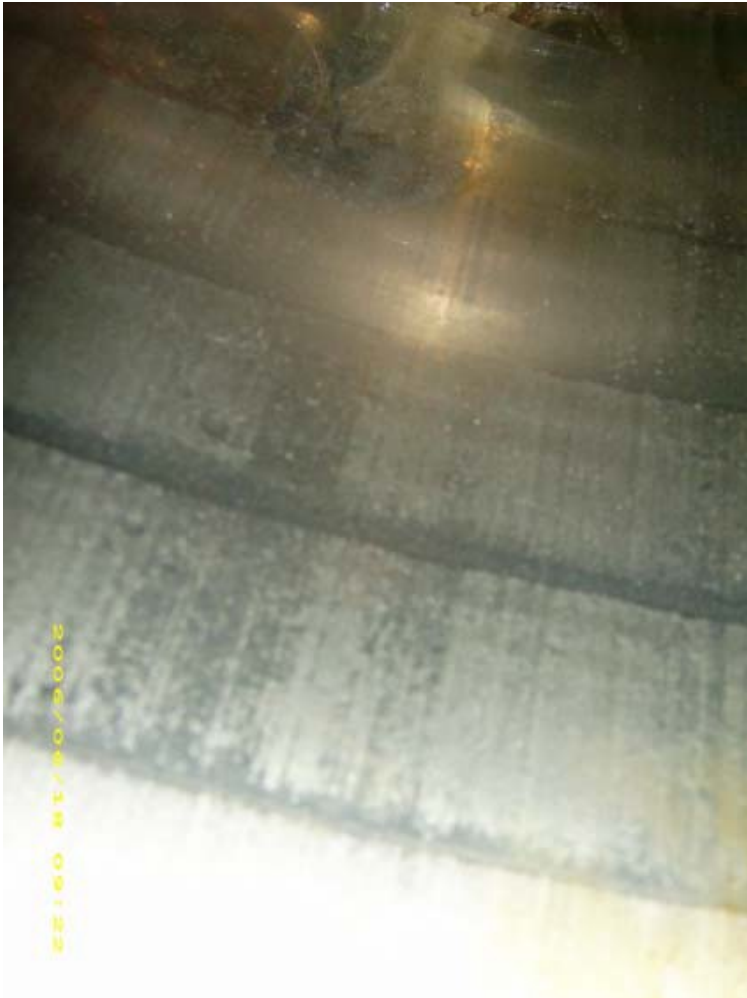
A resistência elétrica nos anéis de pistão aumentou levemente até 10 ohm. Nas camisas em certos lugares houve aumento da resistência elétrica em até 70 ohms.

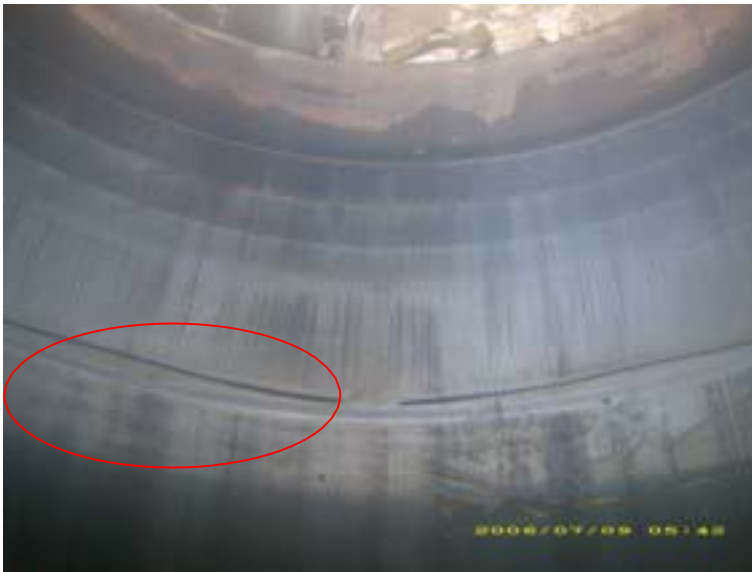
Constatou-se uma rachadura na superfície da camisa. Não foi possível determinar quando ocorreu esta rachadura.

Na parte superior observou-se um aumento notável da resistência elétrica. Não foi possível tirar novas impressões das superfícies por falta de tempo.

O navio voltou a operar com toda a velocidade após da conclusão do tratamento com Rewitec[®] até a troca programada das camisas. A camisa nº 6 foi retirada e substituída em 09.07.2006, conforme programado.

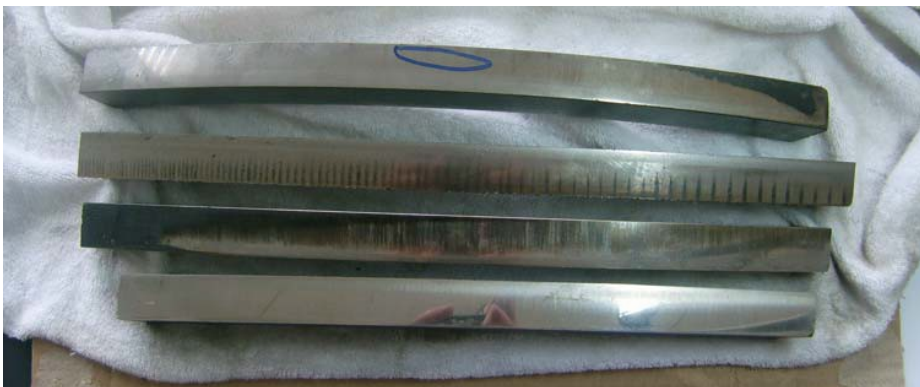
- ✓ Durante a viagem a temperatura ficou constante em torno de 200°C.
- ✓ As superfícies do 1º e 2º anel ficaram mais lisas e brilhantes.
- ✓ A resistência elétrica nos anéis do pistão aumentou em até 40 ohms

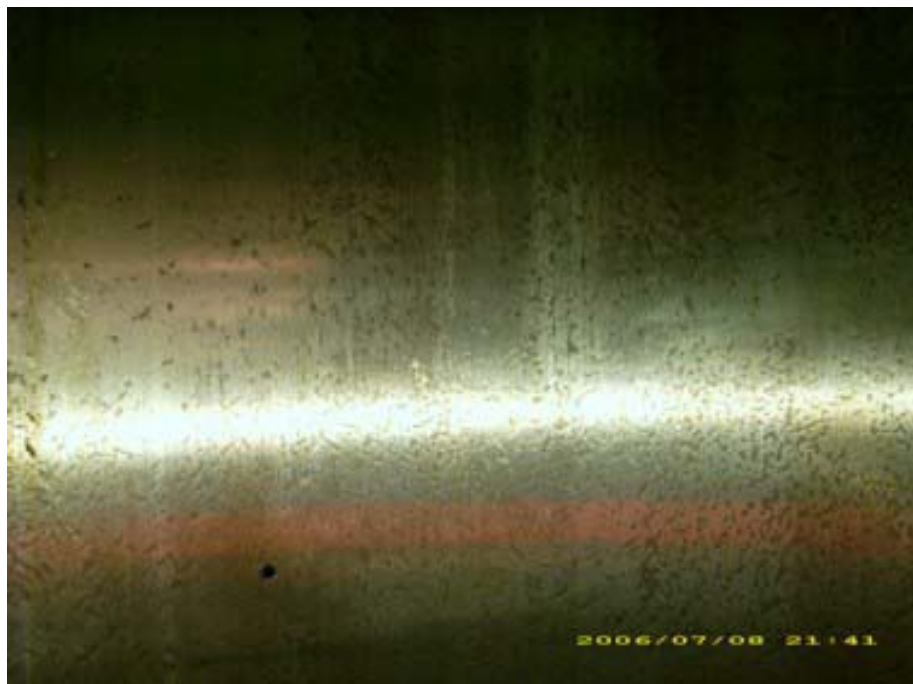
Camisa do cilindro nº 3 – primeiro terço:

Houve troca dos anéis de pistão em 09.07.2006. O primeiro terço da superfície parece que foi tratado com um martelo. Infelizmente os buracos não são perceptíveis na foto!

A parte superior apresentou um aumento perceptível da resistência elétrica. Não foi possível tirar novas impressões das superfícies por falta de tempo.
