Relatório de aplicação - Marítimo

Motor Sulzer 8RTA96C

Tratamento de camisas de cilindros desgastadas com o concentrado de revestimento Rewitec[®]

Nome do projeto: Norasia Enterprise, Armador Reederei Döhle, Hamburg, Alemanha

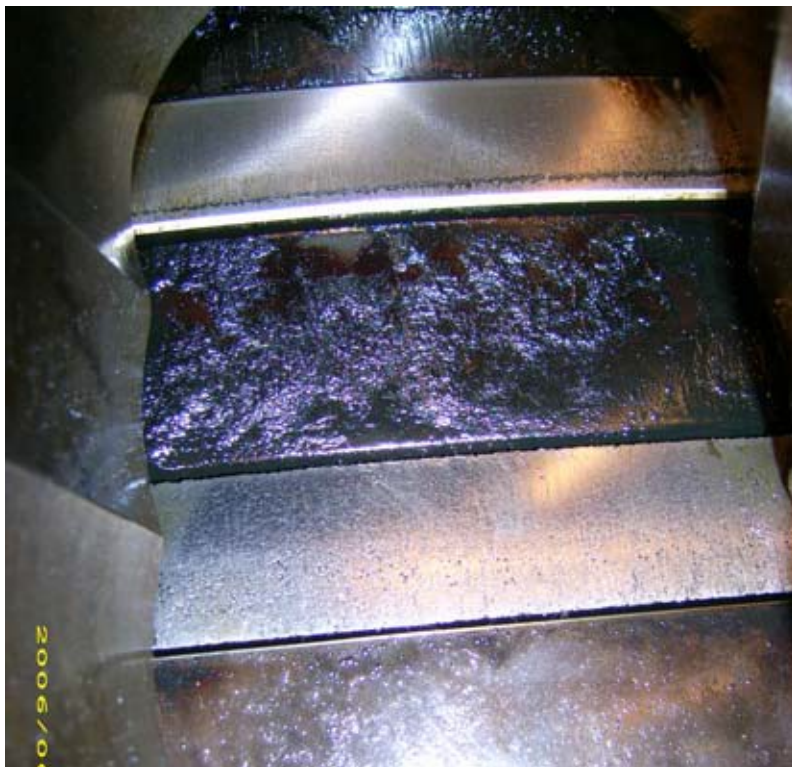
Os anéis do pistão apresentam arestas vivas e não tenham mais o revestimento original.

A resistência elétrica da camisa e nos anéis do pistão é basicamente zero.

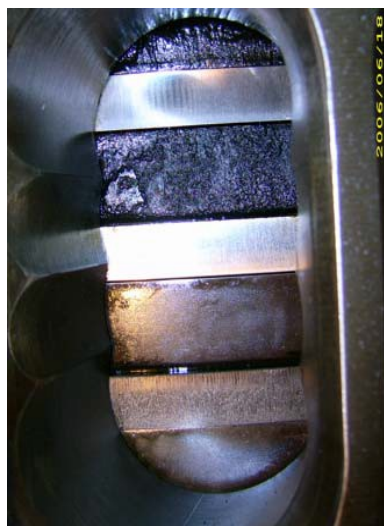
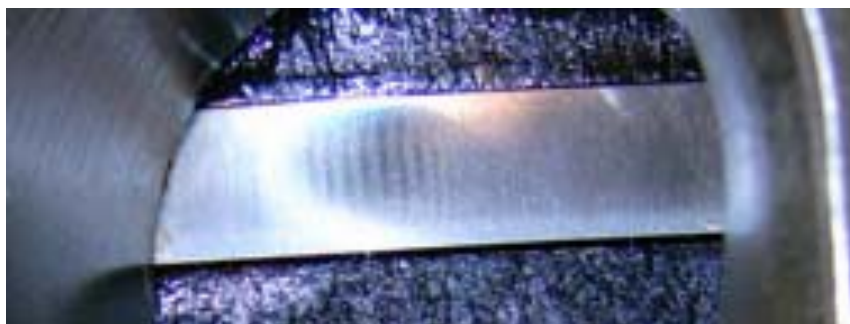
As superfícies doo 1º e 2º anel de pistão ficaram mais lisas.
