# Relatório de Aplicação Nº 5 Kali & Salz Alemanha

## Tratamento de engrenagens em duas aplicações

Data do relatório:	Setembro 2005
Sector:	Mineração de potássio
Cliente:	K + S AG (Kali und Salz) Bergwerk, Hattorfer Str., 36269 Philippsthal (Werra), Alemanha
Contratante:	REWITEC GmbH Dr.-Hans-Wilhelmi-Weg 1 35633 Lahnau - Germany Tel. +49 (0)6441 44599-0 Fax +49 (0)6441 44599-25
Datas da execução:	29.06., 05.0., 16.08 2005
Localização da mineração:	Philippsthal, Alemanha
Tarefas do projeto:	Aumento da vida útil das engrenagens tratadas de um redutor até a chegada de uma substituição. Melhorar as superfícies das engrenagens do redutor do compactador de granulado.
Tarefas a fazer:	<ul style="list-style-type: none"><li>➤ Examinar os componentes que receberão o tratamento REWITEC<sup>®</sup> antes</li><li>➤ Tratamento das engrenagens do redutor</li><li>➤ 1º tratamento do redutor do compactador de granulado</li><li>➤ 2º tratamento do redutor do compactador de granulado</li><li>➤ Nova inspeção dos componentes tratados</li></ul>

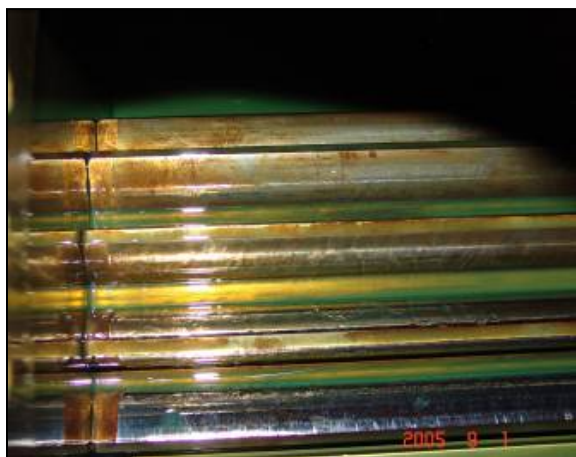
Imagem 1: Engrenagem em 01.09.2005 antes do tratamento com REWITEC®

- Superfícies das engrenagens com desgaste e corrosão aparente
- Houve fusão do rolamento de rolos com a pista interna

- Superfícies das engrenagens revestidas e brilhosas
- O rolamento de rolos fundido funcionou como rolamento deslizante durante um ano
- A engrenagem de substituição que chegou não foi instalada, mas está sendo guardada para uma emergência

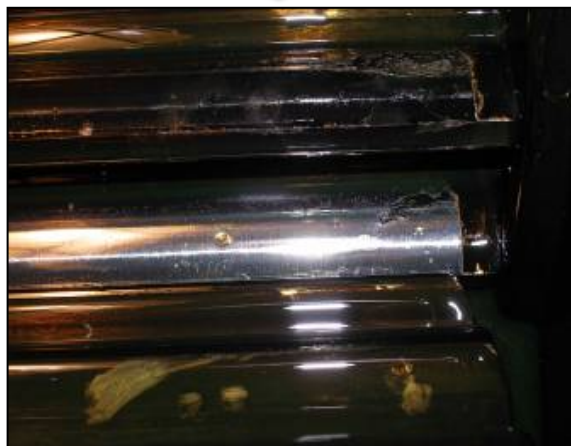
Imagem 2: Engrenagem em 01.09.2005 antes do tratamento com REWITEC®

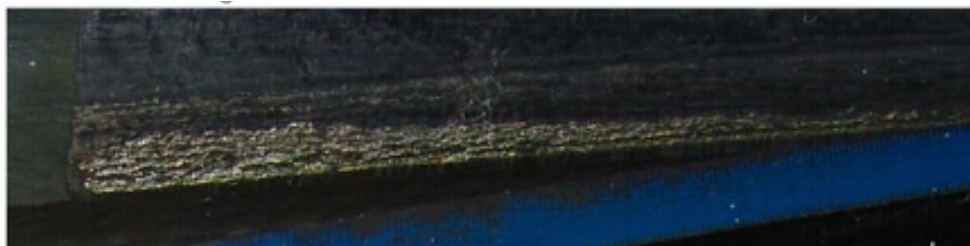
Como as superfícies das engrenagens apresentaram danos severos, houve dois tratamentos com REWITEC<sup>®</sup> DuraGear<sup>®</sup> em um período de aproximadamente 2 meses

**29.06.2005**  
**Antes do tratamento com REWITEC<sup>®</sup>**

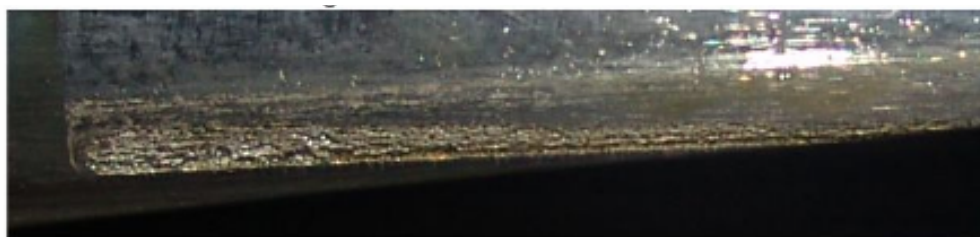
**05.07.2005**  
**Depois do 1º tratamento com REWITEC<sup>®</sup>**

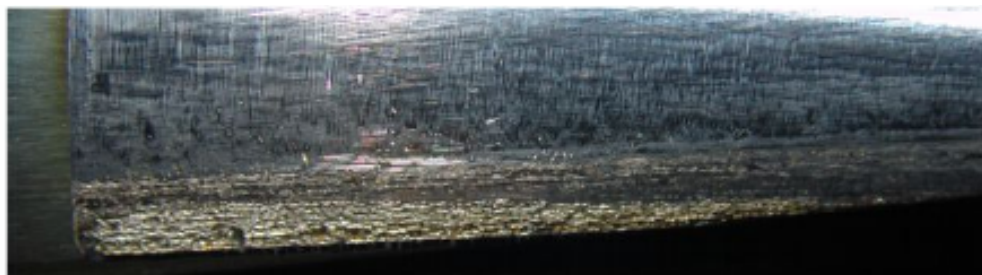
**16.08.2005**  
**Depois do 2º tratamento com REWITEC<sup>®</sup>**

- ✓ Redução das rugosidades dos flancos dos dentes a cada tratamento
- ✓ Apesar dos danos pré-existentes o redutor continuou em serviço

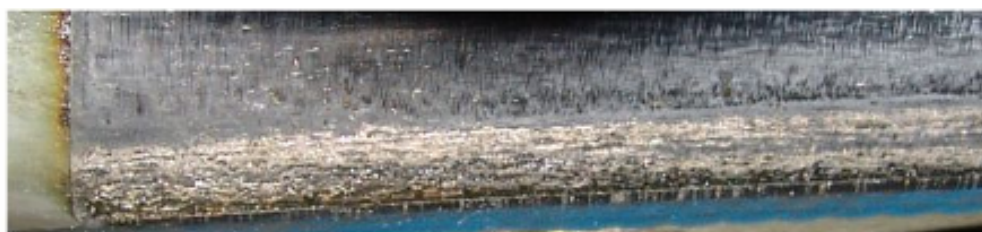
**16.01.2005**  
**Após nova inspeção**

- ✓ Melhora substancial na aparência das superfícies
- ✓ Não foi necessário a substituição das engrenagens
