nanotecnologia inteligente
MADE IN GERMANY

Tecnologia inteligente para recuperar engrenagens e rolamentos em turbinas eólicas

ENERGIA EÓLICA | MARÍTIMO | INDÚSTRIA | MINERAÇÃO

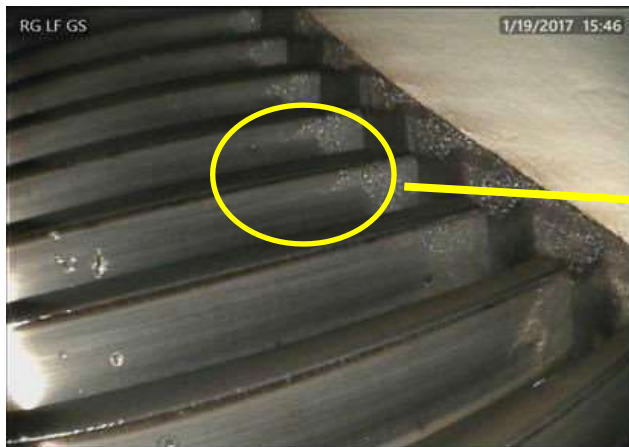
Ring Gear antes da aplicação Rewitec® Ring Gear depois da aplicação Rewitec®

➤ Micro-pitting bem visível nos flancos dos dentes

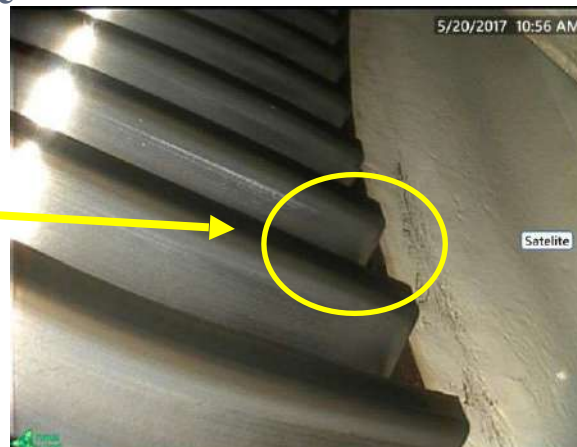
✓ Micro-pitting eliminado quase por completo

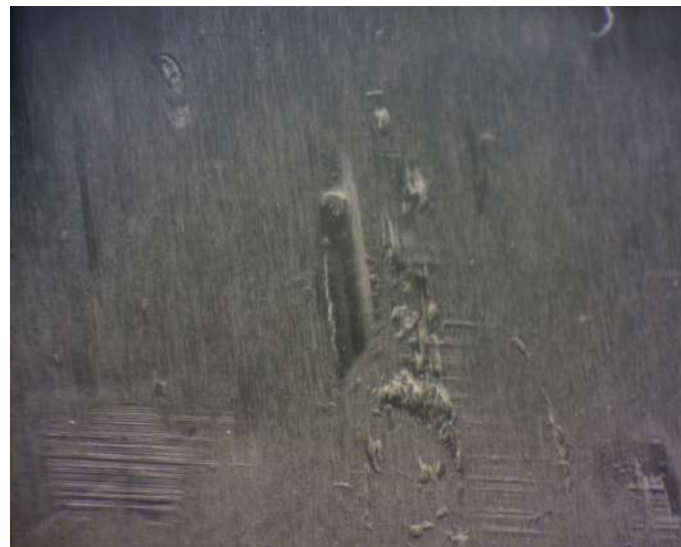
Imagem 4: Impressão da superfície depois da aplicação no gearbox da turbina eólica nº 01-14

- ✓ **Redução do Micro- pitting**

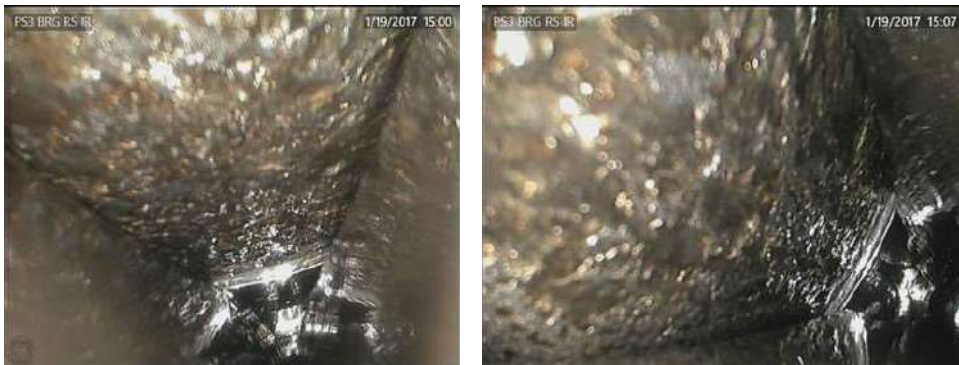
Imagem 5: Pista interna e elemento rodante do rolamento – lado do gerador, antes do tratamento

- Forte escamação no material rodante
- Pista com rugosidade acentuada

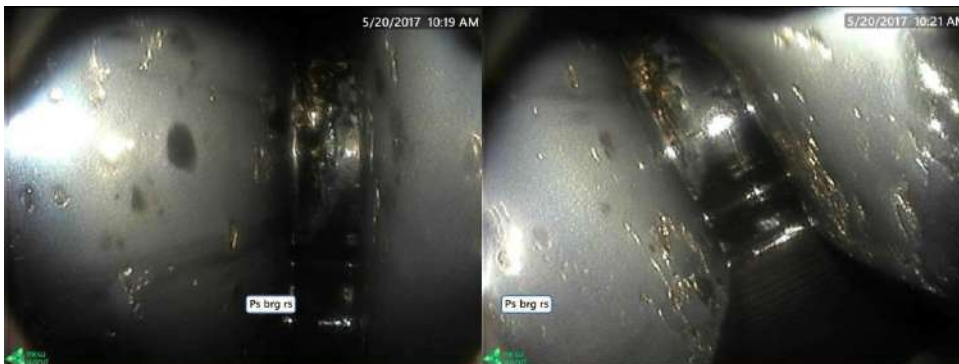
Imagem 6: Pista interna e elemento rodante do rolamento – lado do gerador, depois do tratamento

- ✓ Escamação bem reduzida
- ✓ Pista com rugosidade reduzida

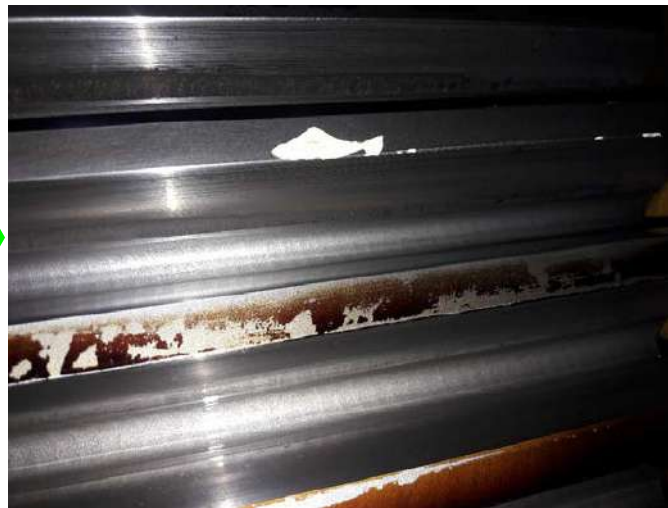
Depois da aplicação Rewitec[®]

- ✓ **Melhora geral dos danos presentes no terço mais baixo**
- ✓ **Redução do Micro-pitting**

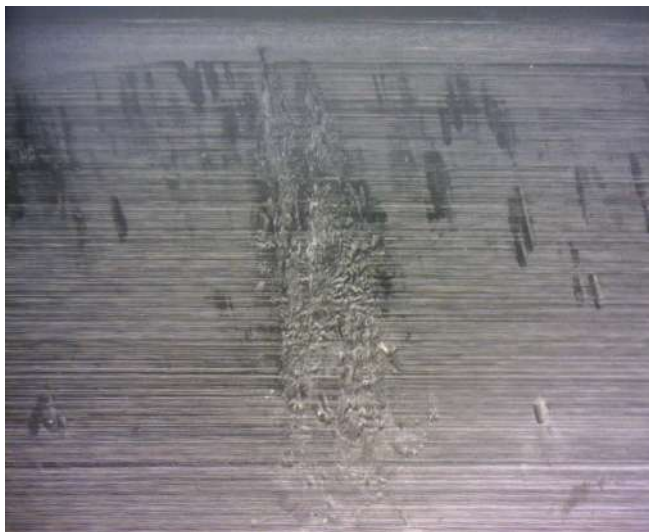
Impressão da superfície antes da aplicação no gearbox da turbina eólica nº AB VIII – AEG 01

- A estrutura da superfície apresenta micro pitting e scuffing

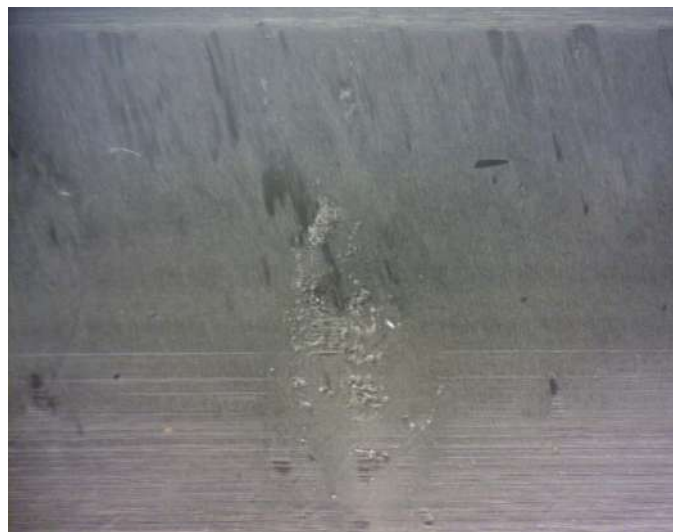
Impressão da superfície depois da aplicação no gearbox da turbina eólica nº AB VIII – AEG 01

- ✓ A estrutura da superfície foi suavizada
- ✓ O padrão de contato foi otimizado

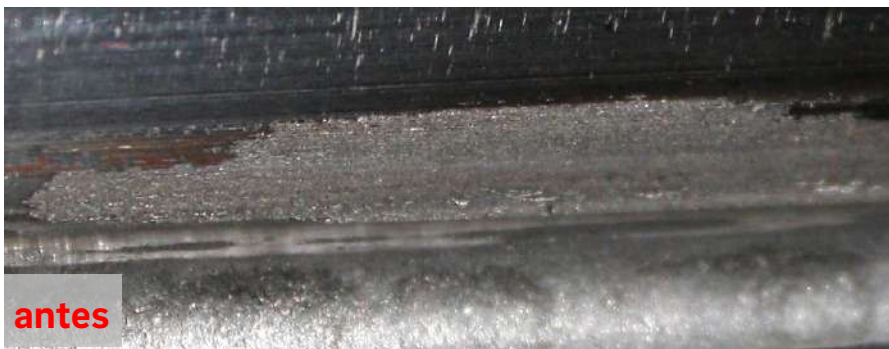
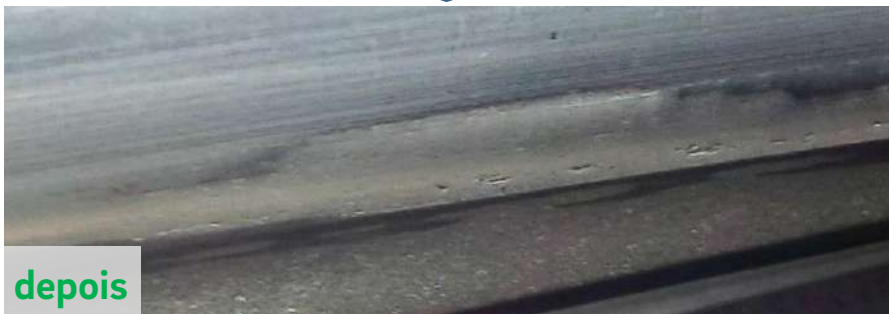
Revestimento e análise de uma transmissão de um gerador de energia eólica CSIC 2 MW VSCF

- Desgaste operacional bem visível
- Na base do flanco micro pitting visível

- ✓ Notável redução do desgaste operacional
- ✓ Redução do micro pitting
- ✓ Otimização das áreas de contato

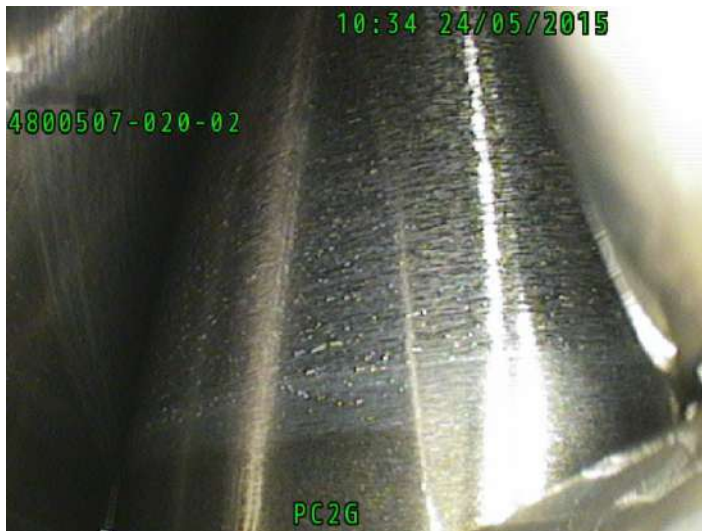
- Superfície do rolamento com rugosidades, antes do tratamento com REWITEC[®]

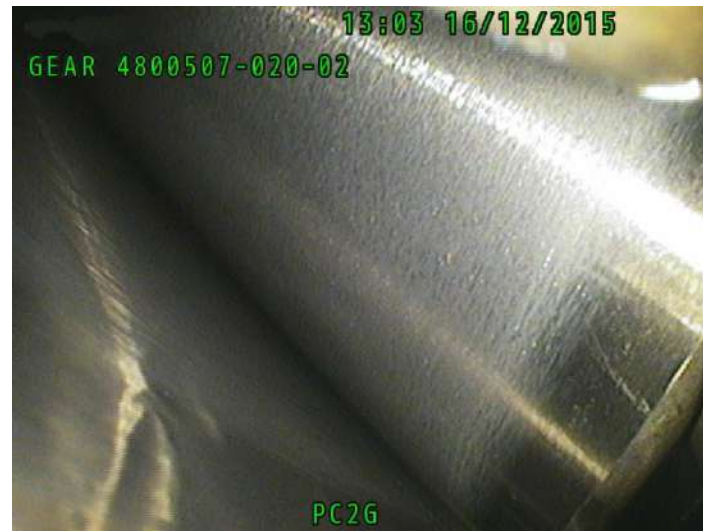
- Superfície lisa do rolamento, após do tratamento com REWITEC[®]

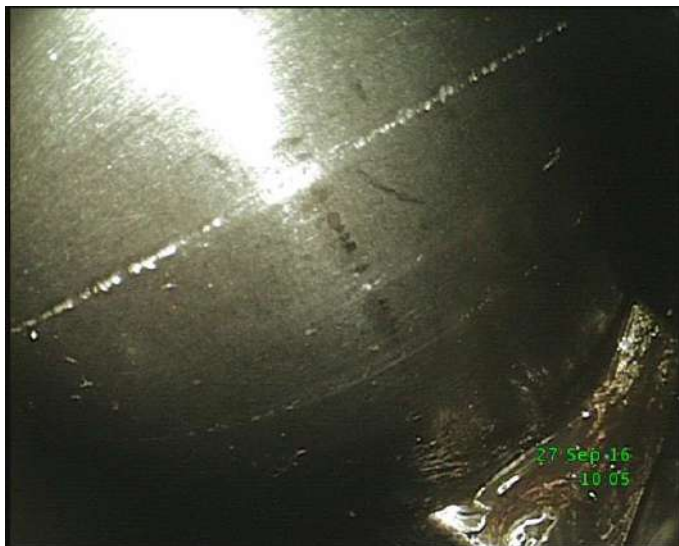
18 meses antes do tratamento com REWITEC®

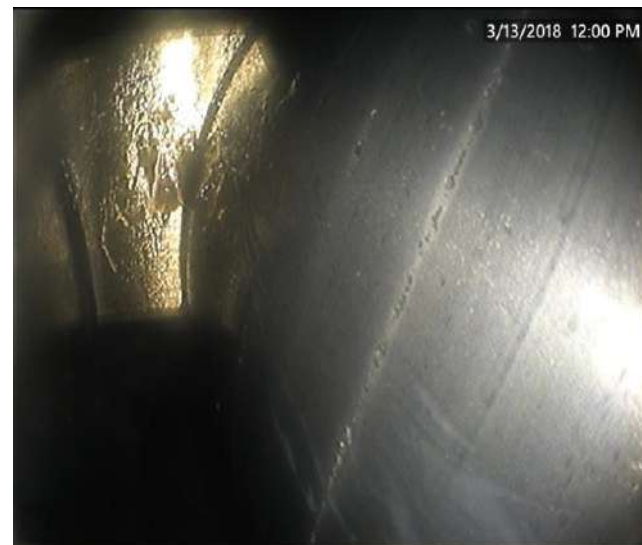
5 meses após do tratamento com REWITEC®

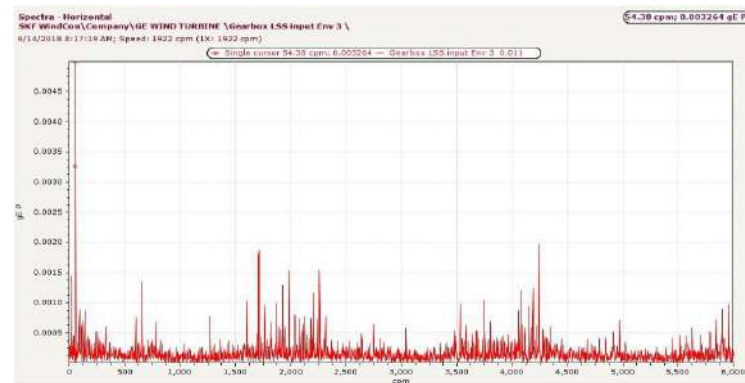
Vibrações Pós tratamento
0.011 G env.

Redução
aprox. 39%

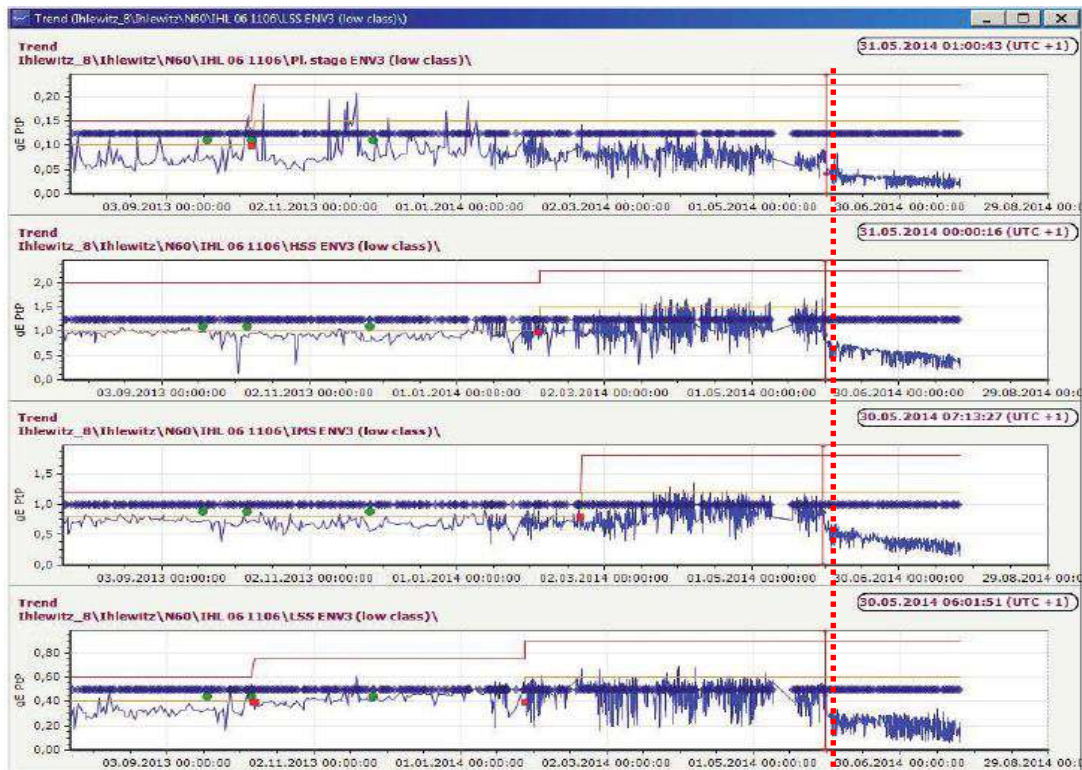
Objetivo da aplicação:

- Recuperação da superfície desgastada de um gearbox Nordex N60 com o concentrado de revestimento REWITEC® em maio 2014
- Proteção contra desgaste futuro bem como aumento da vida útil
- Análises das vibrações feita pela SKF Maintenance Services GmbH

Resultados após 2 meses:

- ✓ O relatório apresenta um quadro bem diferente. Detenção do nível de altas vibrações, redução da frequência de danos.

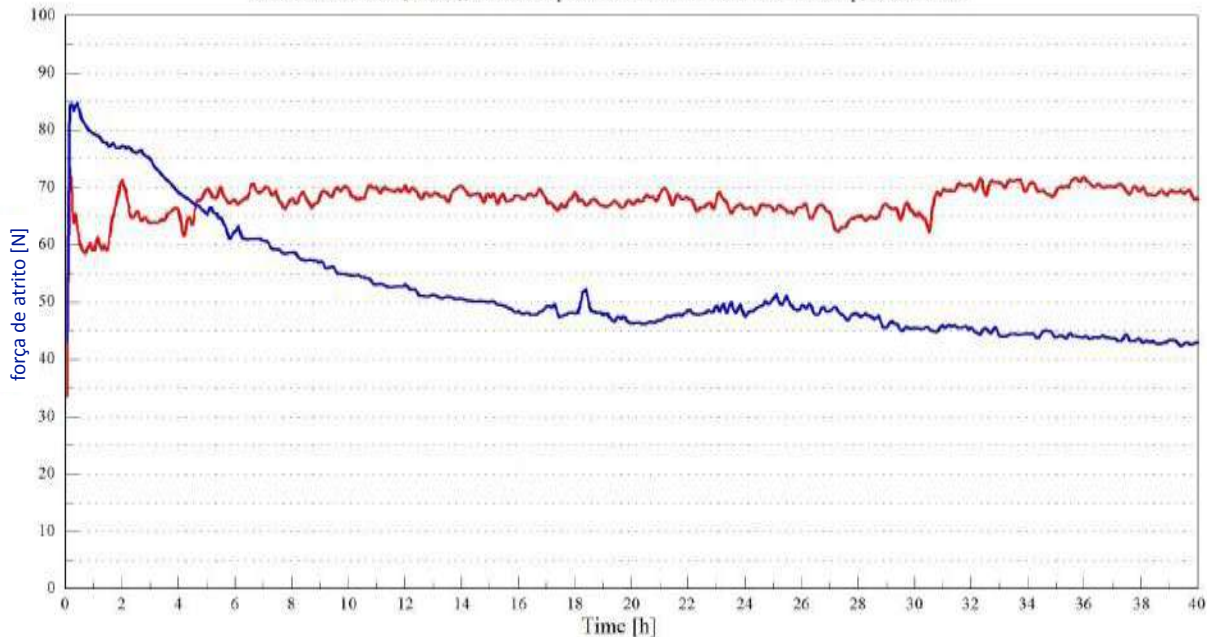
REWITEC - 2Disc - Greasetest

Hertzian Stress: 1GPa (1700 N); Rotational Speeds: 212 1/min and 180 1/min → 15% Slip; Duration: 40 h

Graxa FAG Arcanol Multitop

Hertzian Stress: 1700 N
Rotação: 212 min⁻¹ e 180 min⁻¹
Deslizamento: 15 %
Duração: 40 h
Redução do atrito: 36 %
Coeficiente de atrito: $\mu=0,0253$

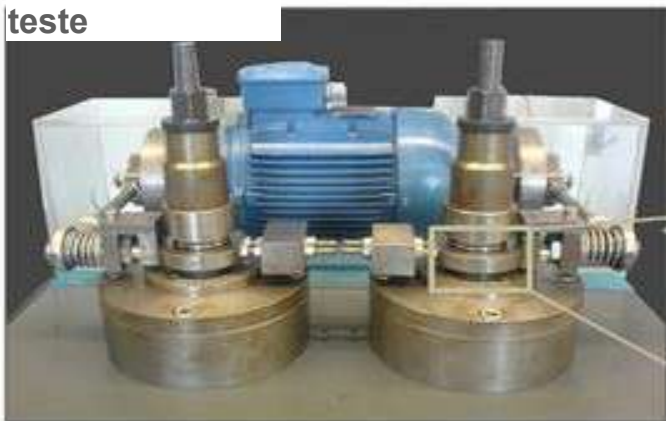
Bancada de teste

oscilante

Motor trifásico:

3kW/ 20,3 Nm

Ângulo de oscilação:

$\pm 0,1^\circ$ até $\pm 3,0^\circ$ 5

Carga:

100 até 9000 N

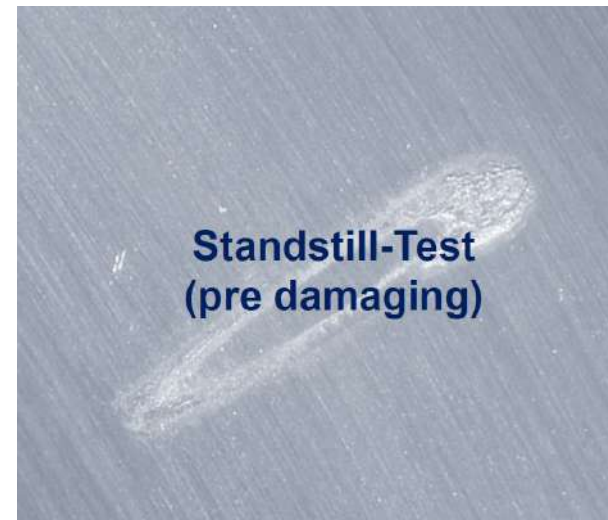
Teste de False Brinelling para avaliar rolamentos do pitch bearing

Este método de teste reflete a influência de um rolamento macroscopicamente estacionário com forças tangenciais variáveis, que são iniciadas devido a movimentos de giro muito pequenos ou devido a vibrações (teste de quase paralisação - teste QSS).

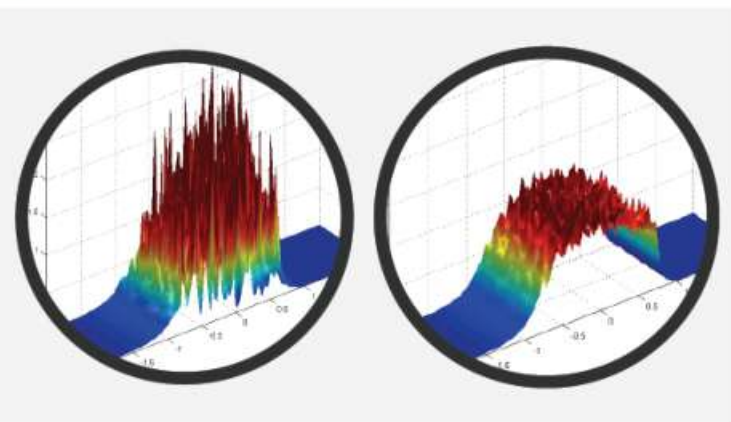
Para levar em conta a influência da micro-aspereza para determinar a resistência a fadiga, o modelo elastohidrodinâmica utilize os perfis da rugosidade das superfícies. O atrito das superfícies se refere as pressões transmitidos pelo lubrificante entre duas superfícies.

Os diagramas mostram as pressões das superfícies na interação entre duas modeladas superfícies rugosas (lado esquerdo) e duas superfícies lisas, tratadas com REWITEC® (lado direito).
