1. Objetivo da aplicação

1.1 Informações básicas

2. Dados técnicos

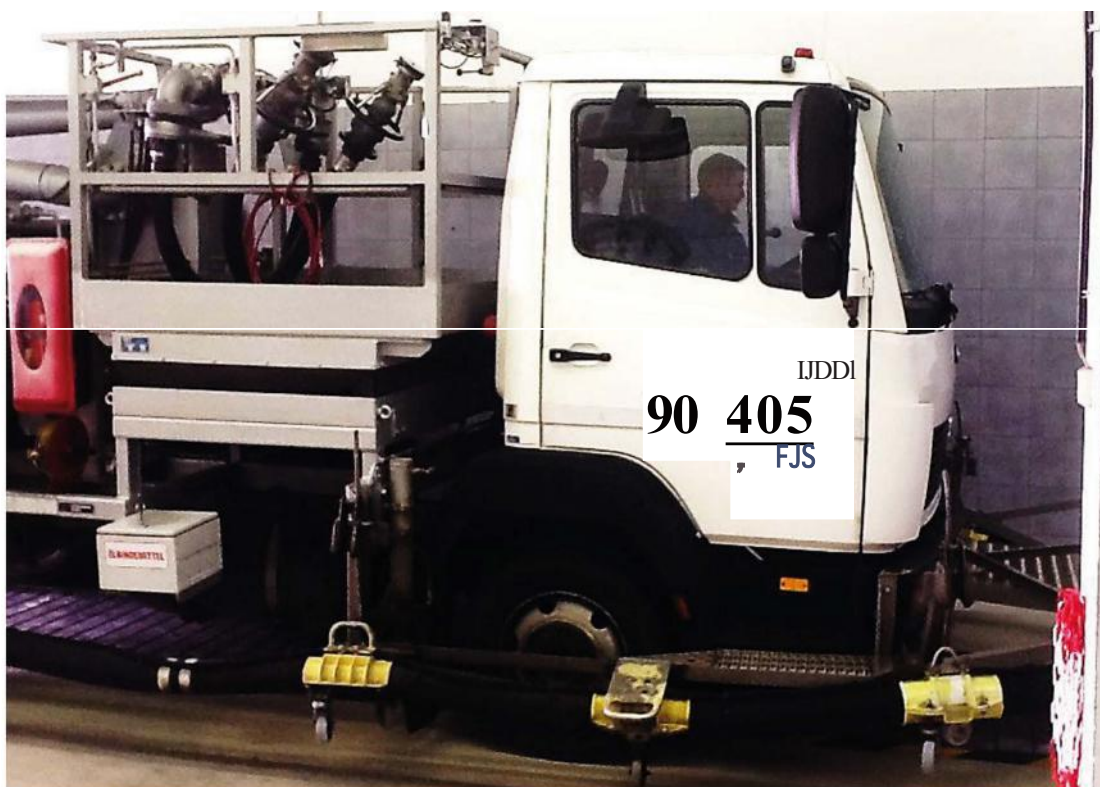
O caminhão tanque opera no apron do aeroporto de Frankfurt, abastecendo os aviões. Lá o caminhão é usado na maior parte em viagens de curto alcance. O motor gira durante o abastecimento do avião em altas rotações, sendo submetido assim a um desgaste maior. Um horímetro não está instalado, e os quilômetros do hodômetro não correspondem as horas de serviço. Os altos giros são necessários para bombear o querosene das tubulações subterrâneas através do seu sistema de bombeamento até o avião, com até 3.000 ltr./minuto.

Imagem 1: Detalhe do caminhão tanque nº 90 405

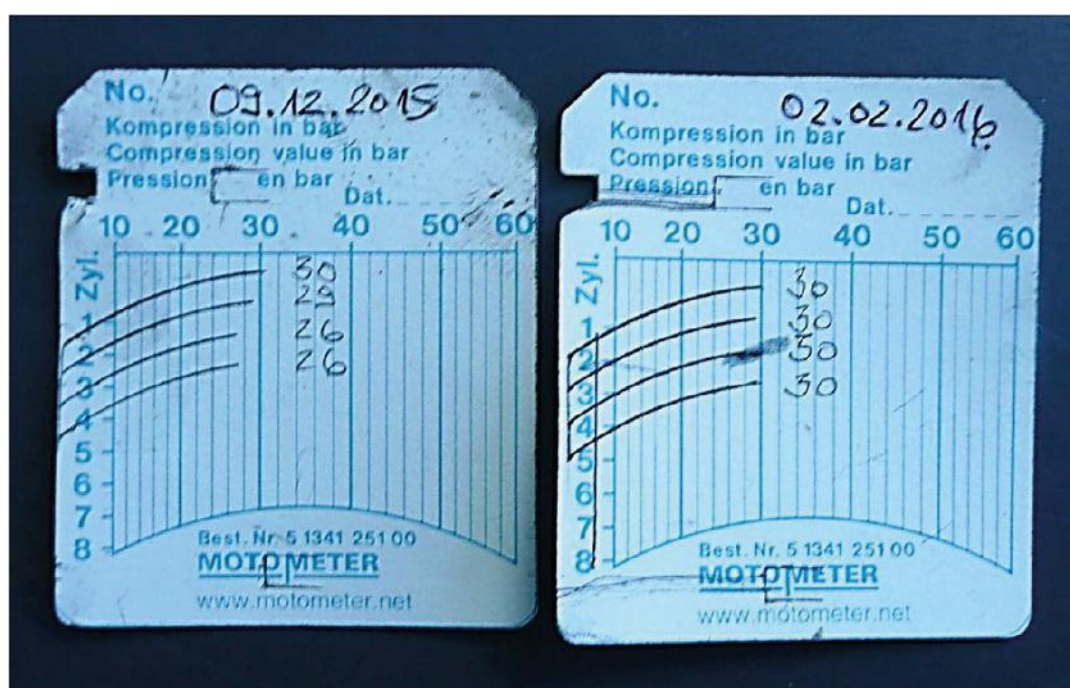
Em 02.02.2016 efetuou-se em condições iguais ao do dia 09.12.2015 uma nova medição da compressão. Entre estas datas o veículo estava trabalhando normalmente.

Imagem 3: Folhas de gráficos da compressão antes e depois em comparação direta

Cilíndro	09.12.2015	02.02.2015	Melhoria em %
Nº 1	30 bar	30 bar	0%
Nº 2	29 bar	30 bar	3,4%
Nº 3	26 bar	30 bar	15,4%
Nº 4	26 bar	30 bar	15,4%

Baseado na análise das medições de compressão antes do tratamento em 09.12.2015 e depois da aplicação REWITEC® em 02.02.2016, constatou-se o seguinte:

- A melhor compressão dos cilindros nº 3 e nº 4 melhorou os parâmetros específicos do motor, tais como partida a frio, redução do consumo e da emissão de poluentes.
- O consumo de combustível, segundo os relatos dos técnicos da FJS Frankfurt Jet Service GmbH, diminuiu (aprox.. 1 Litro em 3 semanas).
- Conforme os técnicos, as características do motor melhoraram, trabalhando o mesmo mais silencioso e macio.

O objetivo do tratamento com REWITEC, a melhora da compressão do motor, foi alcançado. O aumento da compressão resultou em uma redução do consumo de combustível.

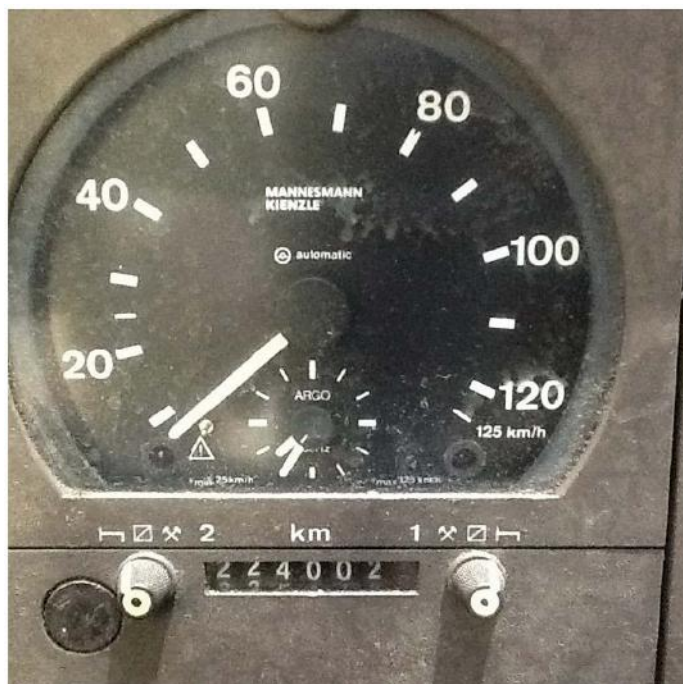
Imagem 4: Tacógrafo antes do tratamento
