Relatório de Aplicação N° 15/ Nova Zelândia

Tratamento de uma turbina a gás

Cliente: Major Gas Production Company
New Zealand

Objetivo: Aplicação do REWITEC® PowerShot® para reduzir o desgaste e aumentar a vida útil.

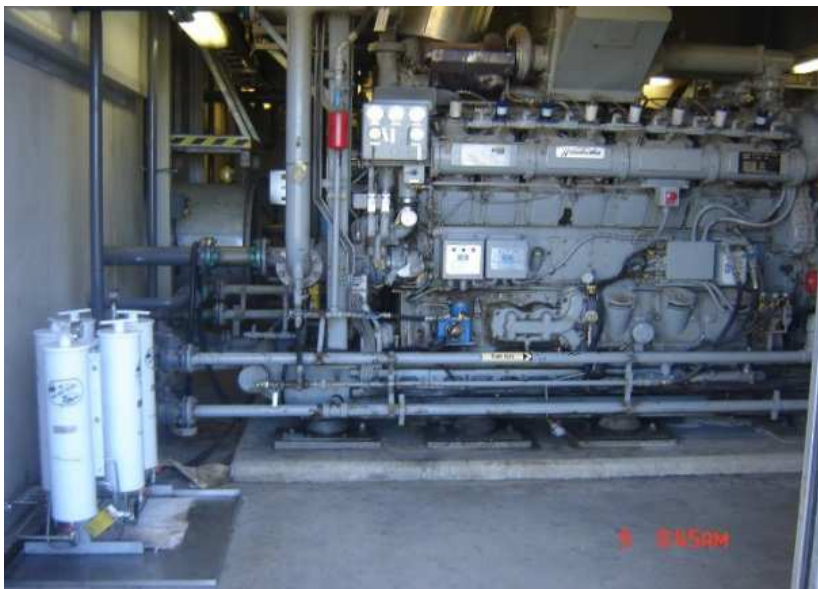
Imagem 1: Waukesha Modelo F18GL - Ano 1995

A turbina a gás tratada foi o modelo F18GL Waukesha Turbina N° K-005, similar ao modelo da foto acima.

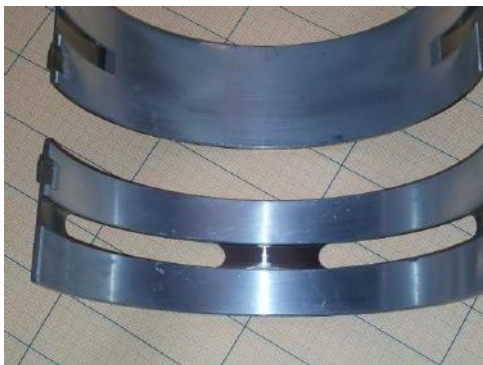
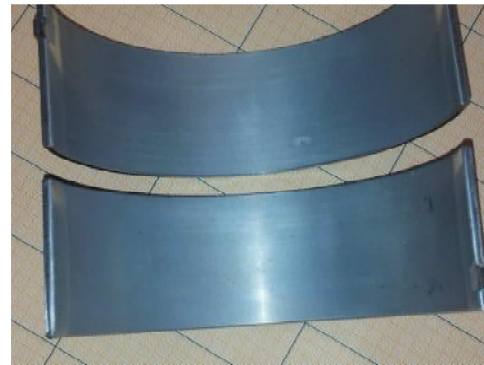
Foram obtidas amostras dos rolamentos principais da K-005 conforme imagens 2 e 3:

As amostras apresentavam poucos sinais de desgaste e estavam dentro das tolerâncias de rolamentos novos.

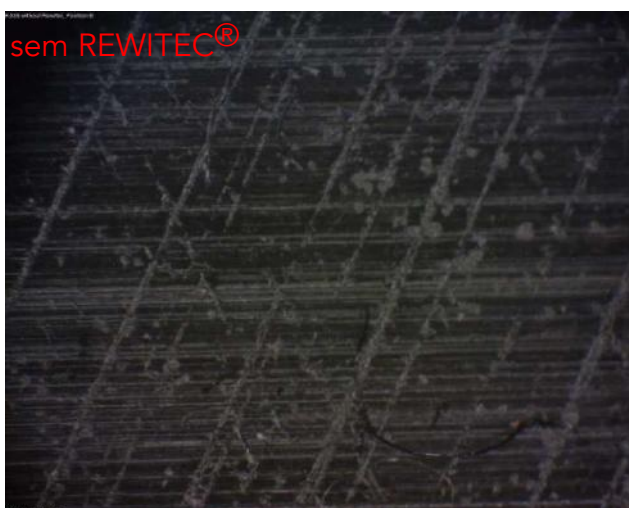
Imagem 4 - turbina K-006 (**sem** REWITEC®)

- A superfície da camisa do cilindro mostra desgaste
- Pitting visível
- O cilindro perderá compressão
- As marcas diagonais são do brunimento original
- As marcas horizontais são causadas pelo movimento do pistão

As imagens nº 4 e 5 mostram detalhes das análises das impressões obtidas das superfícies. Todas as análises foram feitos pela empresa NanoFocus GmbH na Alemanha em 30.11.2011

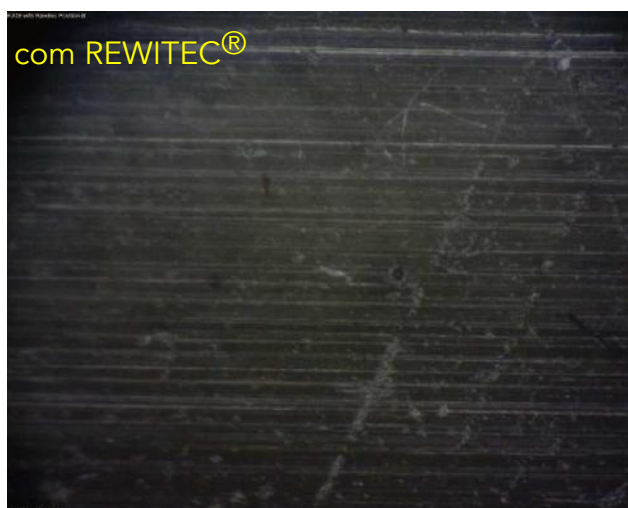
Imagem 5 - turbina K-005 (**com** REWITEC®)

- ✓ A superfície da camisa do cilindro tratado se apresenta melhor e mais lisa
- ✓ Em função da recuperação da superfície com REWITEC® pitting quase é invisível
- ✓ Menos folga entre pistão e camisa
- ✓ A compressão aumentará
