Relatório de Aplicação N° 15/ Nova Zelândia

Tratamento de uma turbina a gás

Setor: Geração de energia

Cliente: Major Gas Production Company
New Zealand

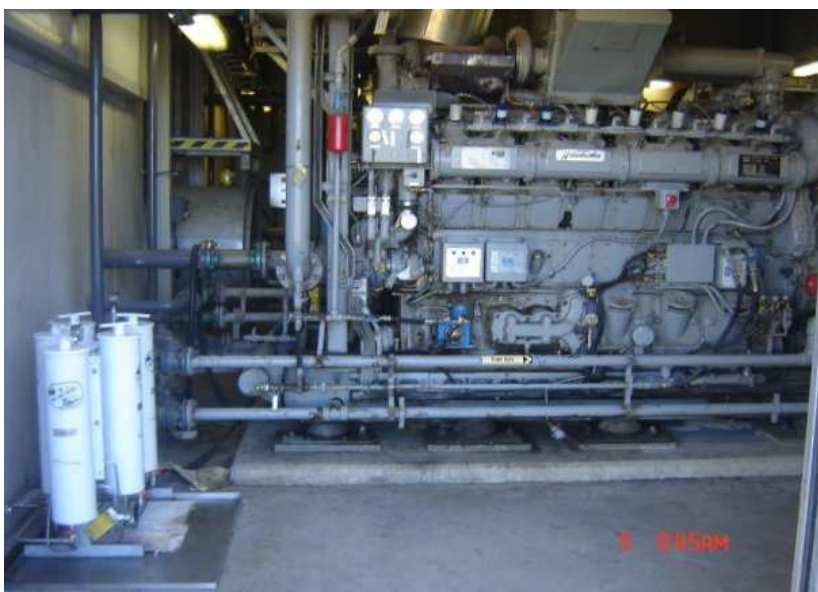
Imagem 1: Waukesha Modelo F18GL - Ano 1995

A turbina a gás tratada foi o modelo F18GL Waukesha Turbina N° K-005, similar ao modelo da foto acima.

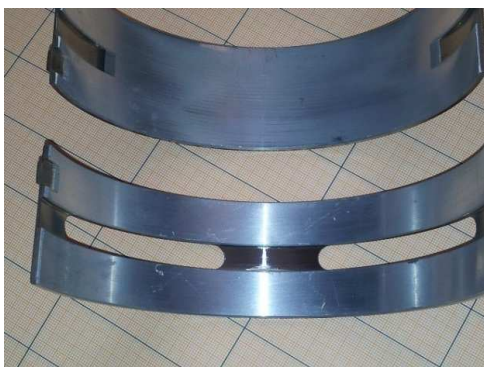
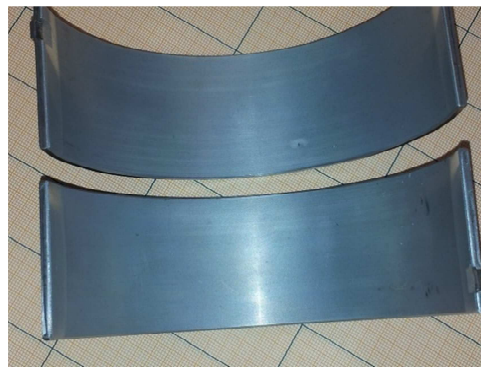
Imagem 2

Foram obtidas amostras dos rolamentos principais da K-005 conforme imagens 2 e 3:

As amostras apresentavam poucos sinais de desgaste e estavam dentro das tolerâncias de rolamentos novos.

Uma prova adicional da eficácia e dos benefícios da recuperação das superfícies com o REWITEC® foi mostrado quando a turbina nº K-005, junto com as demais da planta, foi desmontada após 95.980 horas em Maio de 2011.

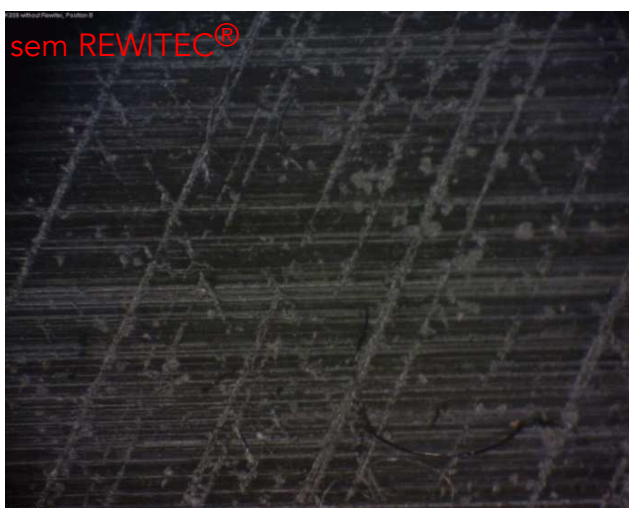
Imagem 4 - turbina K-006 (**sem** REWITEC®)

- A superfície da camisa do cilindro mostra desgaste
- Pitting visível
- O cilindro perderá compressão
- As marcas diagonais são do brunimento original
- As marcas horizontais são causadas pelo movimento do pistão

Além dos rolamentos, foram recolhidos amostras da camisa de um cilindro da K-005 junto com a camisa de cilindro da turbina K-006 que não recebeu tratamento com o REWITEC®.

Efetou-se uma análise com NanoFocus para comparar as condições das superfícies tratadas e não tratadas, já que as duas turbinas trabalharam durante o mesmo período.

Com ajuda do REWITEC Replica kit foram retirados moldes das superfícies das turbinas K-005 e K-006. Foi usado uma silicone de dois componentes para obter estas impressões para análise posterior em laboratório.

As imagens nº 4 e 5 mostram detalhes das análises das impressões obtidas das superfícies. Todas as análises foram feitos pela empresa NanoFocus GmbH na Alemanha em 30.11.2011

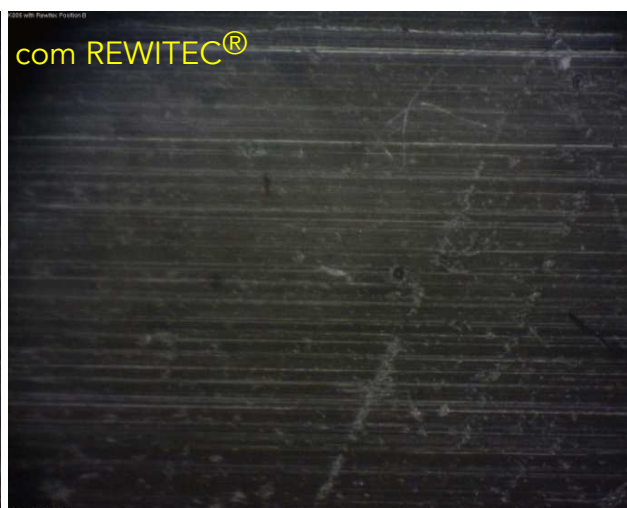
Imagem 5 - turbina K-005 (**com** REWITEC®)

- ✓ A superfície da camisa do cilindro tratado se apresenta melhor e mais lisa
- ✓ Em função da recuperação da superfície com REWITEC® pitting quase é invisível
- ✓ Menos folga entre pistão e camisa
- ✓ A compressão aumentará
