## Relatório de Aplicação N° 29/ Estados Unidos

Tratamento da superfície da coroa dentado de um forno de cimento

Aplicação do REWITEC® DuraGear® para melhorar as superfícies da coroa dentada de um forno de cimento giratório.

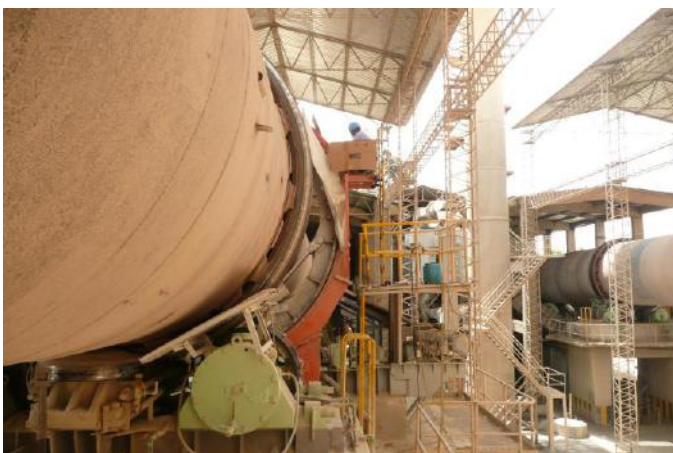
Imag. 1

Antes do tratamento das superfícies com Rewitec® em Setembro de 2011 um dos fornos giratórios em uma fábrica de cimento sofreu pesados desgastes na coroa dentada, comprometendo a produção.

Em poucos meses as vibrações vindos do pinhão, chegando até a 6 mm/s , impediram atingir a capacidade total de produzir 55 ton./hora. Para manter as vibrações em níveis mais baixos, a capacidade de produção foi limitada para 48 ton./hora, ou seja 12% abaixo da capacidade produtiva.

Coroa dentada de 15' do forno giratório nº2

Para evitar problemas maiores e uma possível parada do forno até a chegada da nova coroa dentada, a gerência da fábrica decidiu tratar as superfícies da coroa com REWITEC®, assegurando assim a continuação da produção.

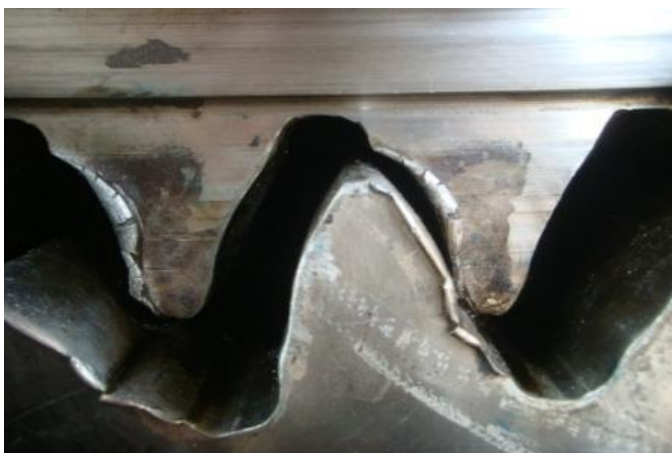
Imag. 2

Detalhes das condições dos dentes da coroa

A preocupação maior era a produção menor, pois a gerência da fábrica temia que o aumento das vibrações levaria a quebra dos dentes fragilizados e danificados. Isto demandaria uma parada total da produção deste forno. Não existia uma coroa dentada de reposição, estava prevista a encomenda de uma nova em breve.

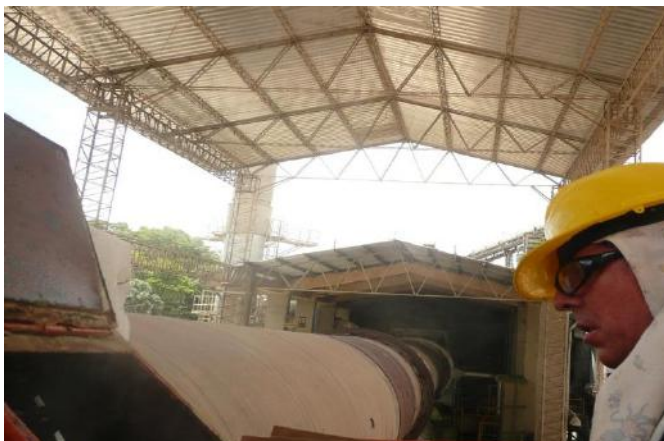
REWITEC® foi aplicado manualmente diretamente na coroa dentada. Durante a aplicação do produto, o forno funcionava normalmente, e o processo de aplicação demorou 3 semanas.

Imag. 3: Aplicação de REWITEC com o forno em funcionamento

Com a aplicações de REWITEC® em intervalos, as sucessivas camadas de baixa fricção melhoraram as superfícies dos dentes e aumentaram a sua resistência.

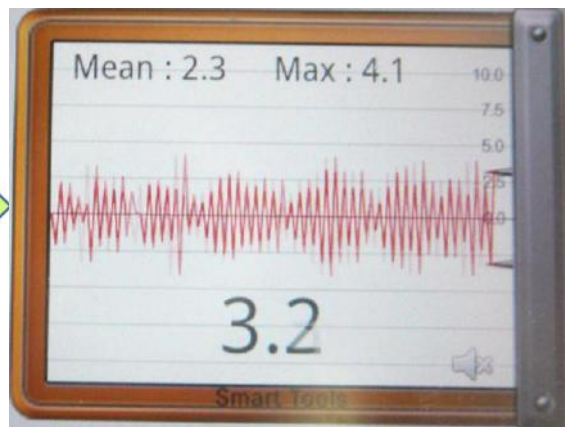
- ✓ Após da aplicação de REWITEC®, as vibrações começaram a diminuir durante dias, permitindo atingir novamente uma produção acima de 50 ton./h
- ✓ O nível de vibrações de 3,4 mm/s com picos de até 6,1 mm/s foram reduzidos para um nível de 2,3 mm/s, com picos de 4,1 mm/s
- ✓ Redução das vibrações em 30%, mesmo com o aumento da produção

Velocidade das vibrações **depois** da aplicação REWITEC®

- ✓ O forno giratório nº 2 voltou a sua plena capacidade de produção, com vibrações reduzidas e estáveis.
- ✓ Não houve parada da produção durante a aplicação de REWITEC®
- ✓ A chegada da nova coroa dentada é prevista para Setembro de 2012, para quando uma parada programada do forno está agendada.
