## Caso de estudo 3

**Empresa:** Hatlapa Uetersener Maschinenfabrik GmbH & Co. KG  
**Setor:** Marítimo  
**Descrição do equipamento:** Rebocador „Janus“  
**Data:** 06/2008 - 11/2008

- Engrenagem do guincho

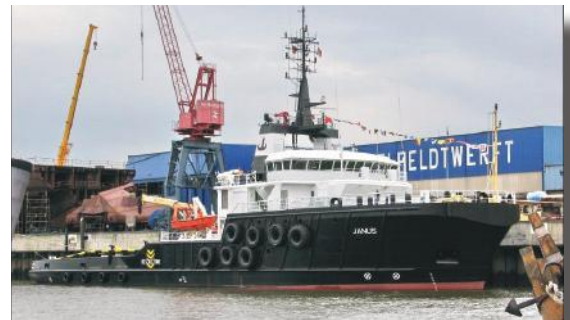
Todos os flancos dos dentes da engrenagem do guincho têm alto desgaste e arranhões. Alguns dos dentes das engrenagens já foram retificados. As superfícies desses lugares são muito ásperas.

A aplicação com REWITEC<sup>®</sup> foi dividida em três fases. A primeira fase foi realizada em 09.06.2008 pelo pessoal especializado da Hatlapa, depois o guincho deve operar por alguns dias em marcha lenta e, em seguida, ser utilizado mais que 40 dias rebocando uma plataforma. A inspeção intermediária e segunda fase foram realizados em 02.08.2008.

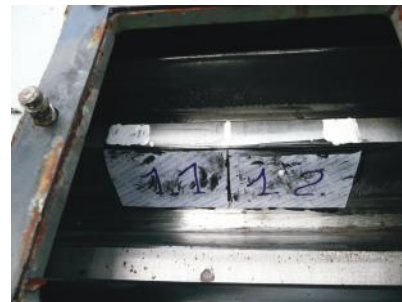
Moldes antes do tratamento

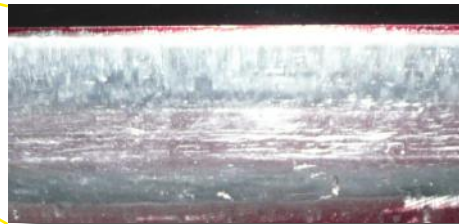
ANTES do primeiro tratamento

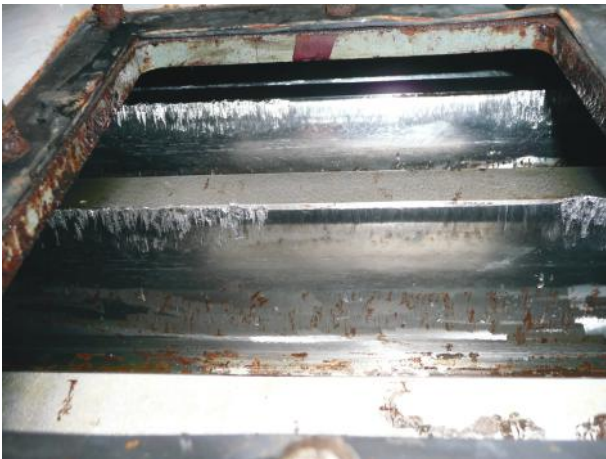
Após da última medição e controle, o guincho estava em uso pesado por 2 meses, 24 horas por dia. Durante esta operação, devido ao superaquecimento (aprox. 90°C), o guincho teve de ser refrigerado com água. Como pode ser visto na foto abaixo, a roda dentada superior sofreu mais danos, a causa ainda deve ser clarificado. A primeira suposição é a falta de lubrificação. A resistência eléctrica das superfícies dos dentes diminuiu para menos que 50 ohm, o que significa que a camada previamente aplicada foi excessivamente desgastada.

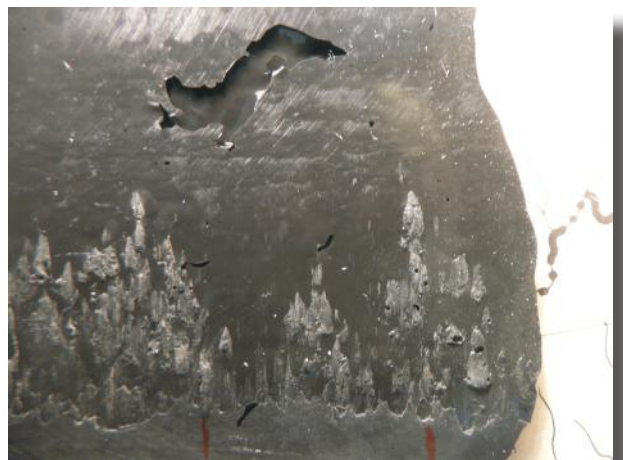
Foram tirados moldes da roda dentada inferior. Estes comprovem um melhoramento significativo em relação ao estado anterior (veja fotos). A resistência eléctrica está acima de 100 ohms, esta roda dentada recebeu lubrificação muito boa.

DEPOIS do tratamento REWITEC®

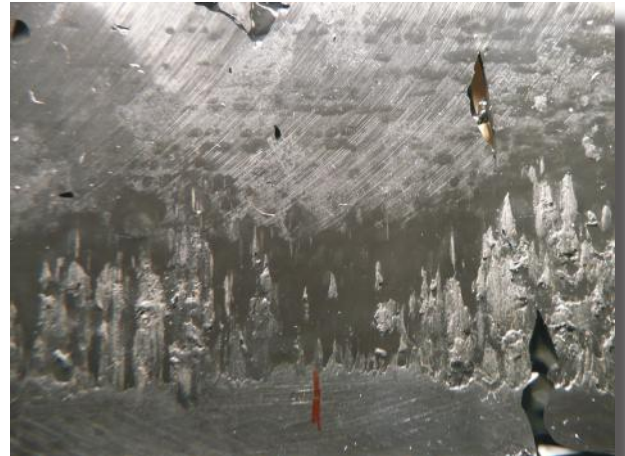
DEPOIS do tratamento REWITEC®

Nos moldes pode se verificar uma suavização significativa. Mesmo os picos (=depressões por causa de estalos nos dentes) foram recuperados com camadas. Buracos menores nos moldes dos dentes foram parcialmente compensados ou reduzidos. Estes resultados comprovam uma estrutura de camadas.

Após o segundo tratamento e do uso em condições muito severas é ainda mais evidente que houve o revestimento REWITEC®. Os flancos dos dentes já comidos e desgastados apresentam-se novamente extremamente lisos, permitindo uma carga maior e tendo a vida útil prolongada. Nos novas superfícies com suspeita de falta de lubrificação parcialmente comidos, o tratamento REWITEC® protegeu a engrenagem de um dano ainda maior ou de falha completa. Recomendamos que todas as engrenagens com danos já existentes devem ser tratados imediatamente com REWITEC®. Para novos equipamentos, recomendamos um tratamento preventivo com o nosso produto imediatamente após a colocação em serviço.
