Relatório Técnico Comparativo preliminar  
após aplicação de Rewitec® DuraGear® W100

Complexo Parque Eólico União dos Ventos – Serveng Energia

Aerogerador: UDV 01 – 14  
Inspeccionada em 20/05/17

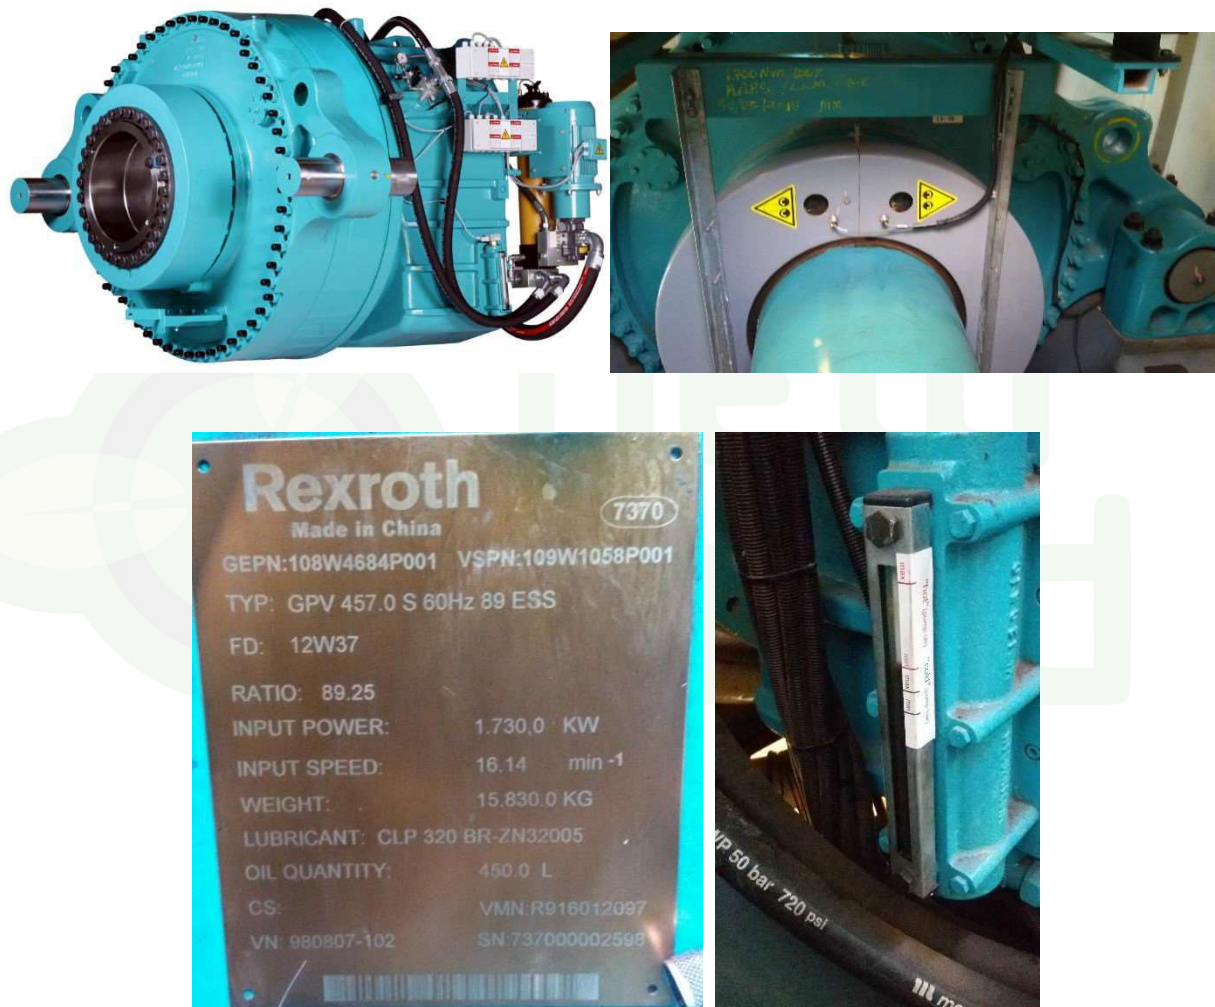
Figura 2 – Foto da gearbox, placa de identificação e nível de óleo

A gearbox inspecionada é do tipo planetária. A Figura 2 mostra a foto da gearbox, nível de óleo e sua placa de identificação.

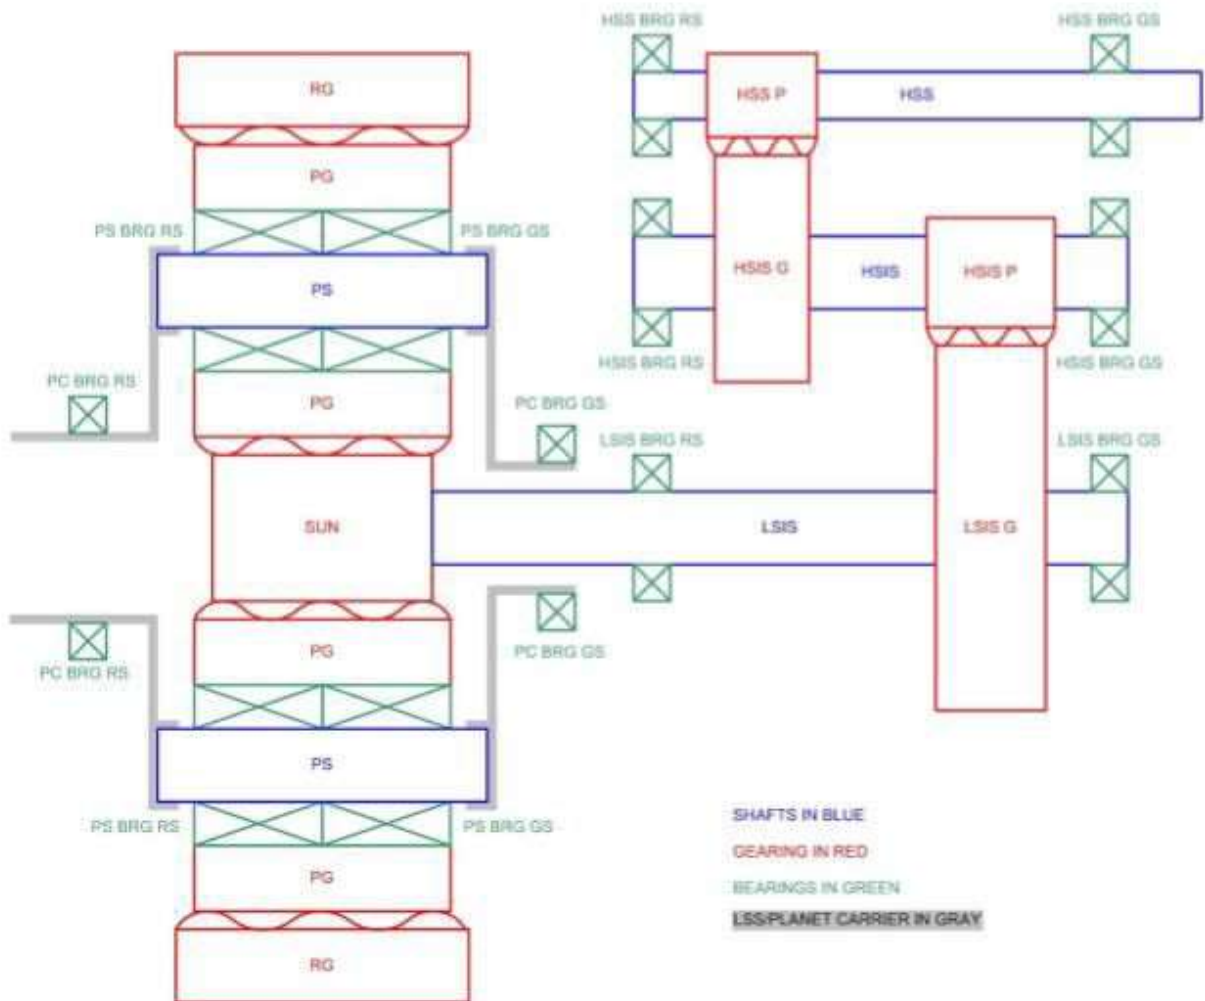
Figura 3 - Esquema do Aerogerador GE 1.6 – 100

Neste tópico são apresentados os resultados obtidos na inspeção boroscópica. A Figura 3 mostra o esquema da Gearbox usada no Aerogerador GE 1.6 – 100 com a indicação dos estágios da gearbox e a localização dos mancais de rolamento e engrenagens da gearbox que serão inspecionados.
