## Relatório de Aplicação N° 17 / GE China

### Tratamento da transmissão de um aerogerador GE 1.5

Data do relatório:	27.01.2016
Setor:	Industria de geração de energia eólica
Cliente:	Wuhan Haikuo Sci-tech Ltd. No. 722, Research Institute No. 312 Luoyo Road, Hongshan District 430079 Wuhan PR China
Contratada:	REWITEC GmbH Dr.-Hans-Wilhelmi-Weg 1 D-35633 Lahnau – Alemanha Telefone: +49 (6441) 445 99-0 Telefax: +49 (6441) 44599-25
Responsável:	Mario Bingel (Técnico de aplicação)
Data da ordem:	10.09.2015 e 21.11.2015
Localização:	Mongólia Interior
Parque Eólico:	Huitengxile Windpark, Wulanchabu
Tipo de aerogerador:	GE 1.5
N° de série:	9
Objetivo:	Melhorar das superfícies das engrenagens e dos rolamentos da transmissão. Aplicação da proteção de superfícies REWITEC® DuraGear® W100 bem como detectar o estado das superfícies do equipamento com o uso do REWITEC® – Replica Set (para tirar moldes de superfícies)
Tarefas a realizar:	<ul style="list-style-type: none"><li>✓ Troca do filtro principal</li><li>✓ Desmontar o filtro by-pass</li><li>✓ Serviços das superfícies</li></ul>

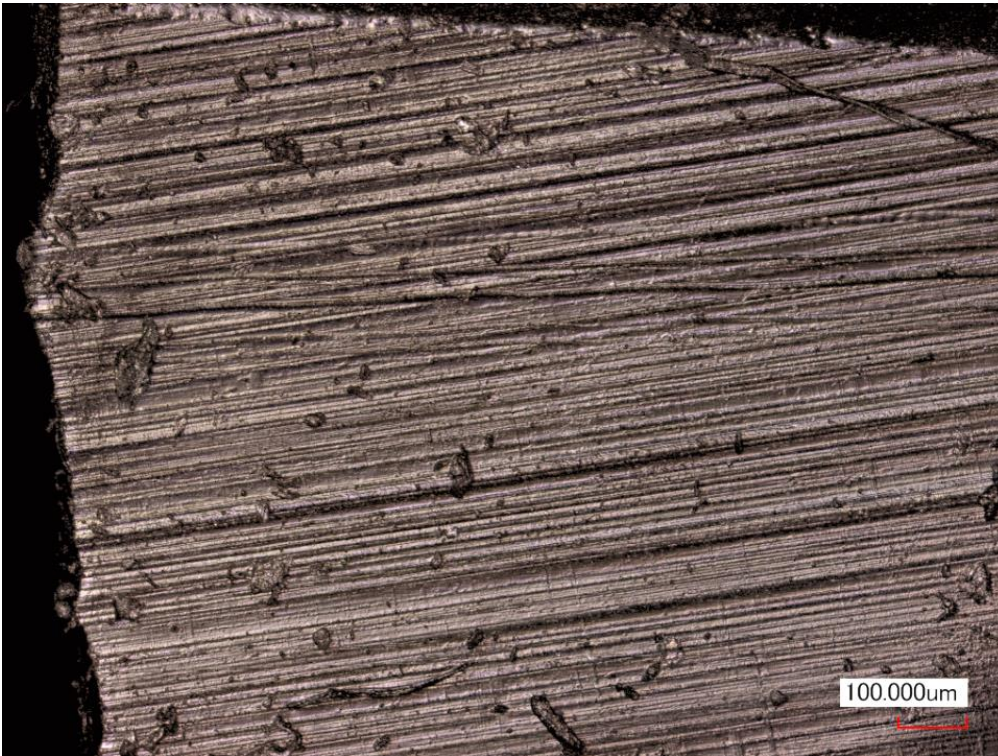
Antes do tratamento, 10.09.2015

- Desgaste operacional visível
- Visível desgaste de micro-pitting na base
- Resistência elétrica mensurável até 20  $\Omega$

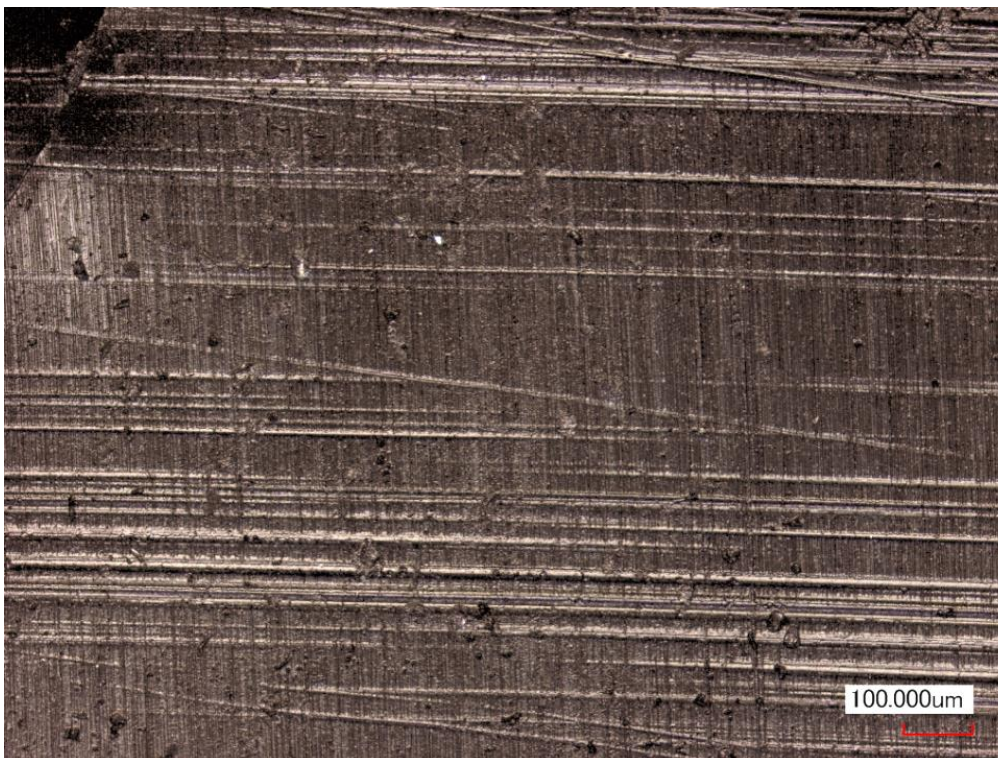
Depois do tratamento, 21.11.2015

- Redução do desgaste (“run through marks”)
- Redução do micro-pitting
- Aumento da resistência elétrica para 200  $\Omega$
