Caso de estudo 3

Empresa: Hatlapa Uetersener Maschinenfabrik GmbH & Co. KG
Setor: Marítimo
Descrição do equipamento: Rebocador „Janus“
Data: 06/2008 - 11/2008

- Engrenagem do guincho

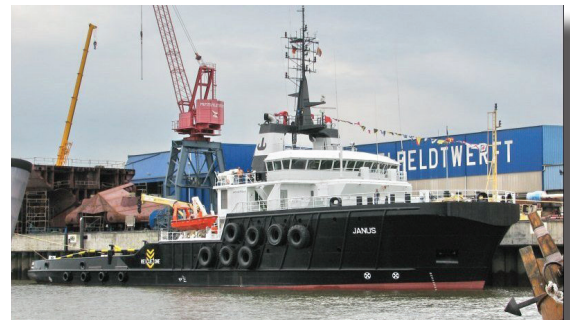
Estado ANTES da aplicação REWITEC[®]:

Todos os flancos dos dentes da engrenagem do guincho têm alto desgaste e arranhões. Alguns dos dentes das engrenagens já foram retificados. As superfícies desses lugares são muito ásperas.

A aplicação com REWITEC[®] foi dividida em três fases. A primeira fase foi realizada em 09.06.2008 pelo pessoal especializado da Hatlapa, depois o guincho deve operar por alguns dias em marcha lenta e, em seguida, ser utilizado mais que 40 dias rebocando uma plataforma. A inspeção intermediária e segunda fase foram realizados em 02.08.2008.
