## Relatório de Aplicação D-Line / Alemanha

### Tratamento da engrenagem de um misturador

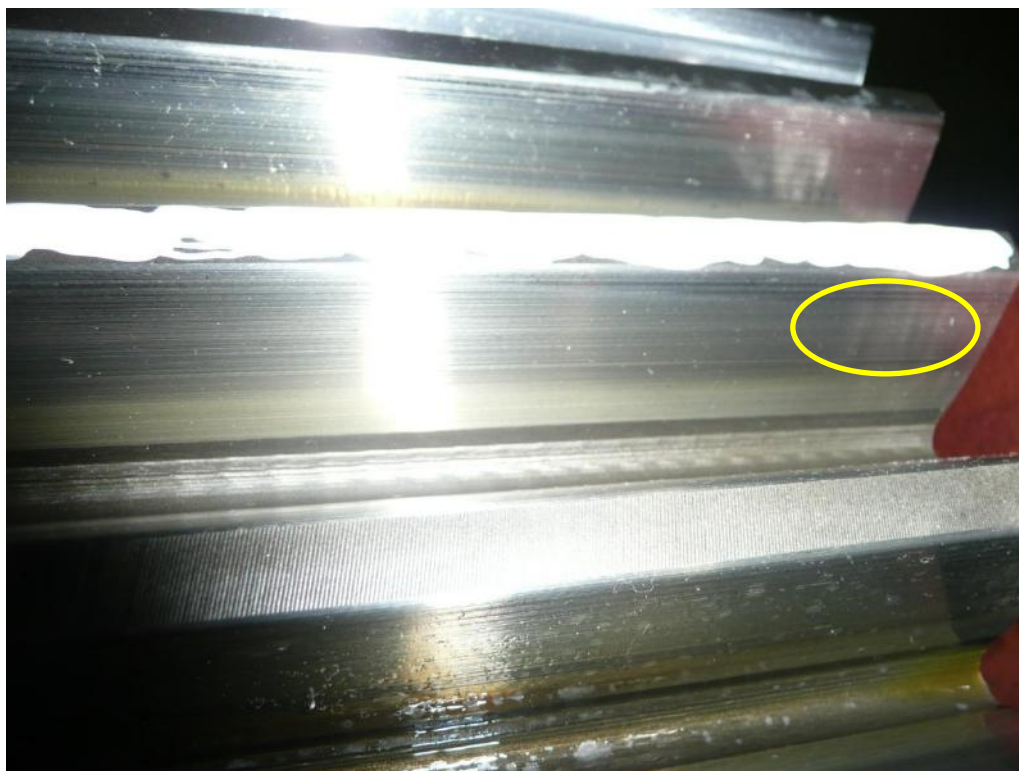
- Erosão leve na região do pé do dente
  - Pitting leve na parte superior do flanco do dente (círculo amarelo)
  - Resistência elétrica mensurável até 40  $\Omega$
- 
- ✓ Retirou-se uma impressão do flanco do dente.
  - ✓ A adição do REWITEC DuraGear 100 foi efetuado pelos próprios técnicos da Pirelli

Imagem 3: Região da retirada da impressão do flanco do dente **antes** da aplicação REWITEC®

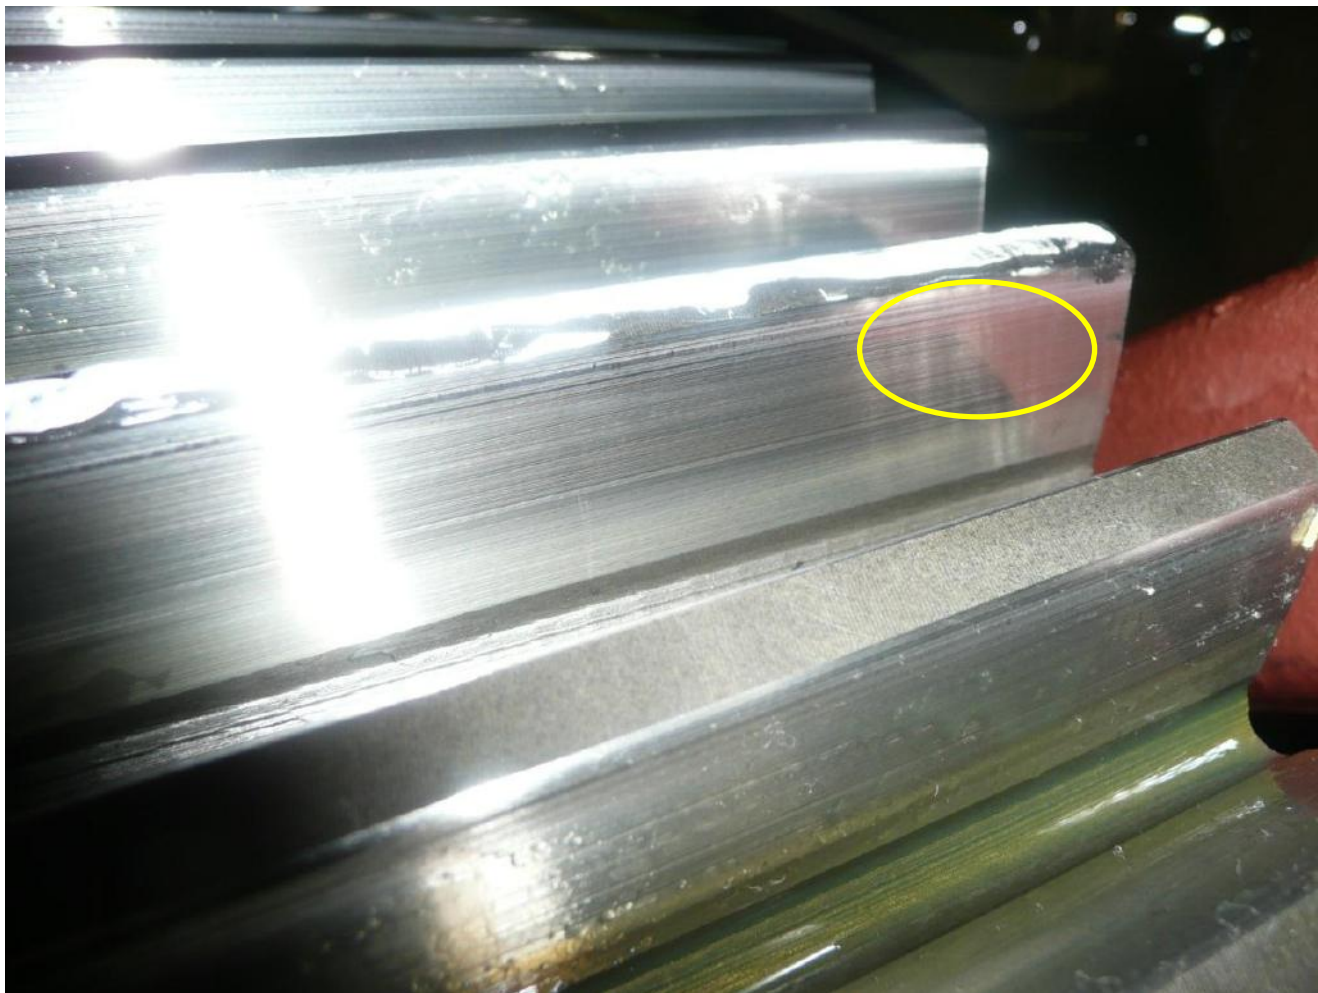
- ✓ Aumento da resistência elétrica até 200  $\Omega$
- ✓ Houve uma melhora em geral dos flancos dos dentes

Imagem 4: Região da retirada da impressão do flanco do dente **depois** da aplicação REWITEC<sup>®</sup>

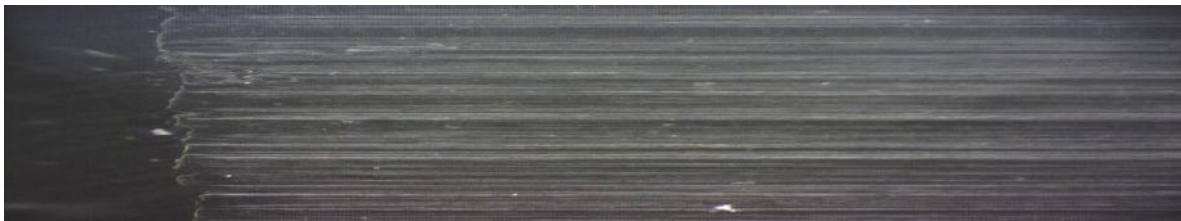
Imagem 5: Impressão macroscópica **antes** da aplicação REWITEC®

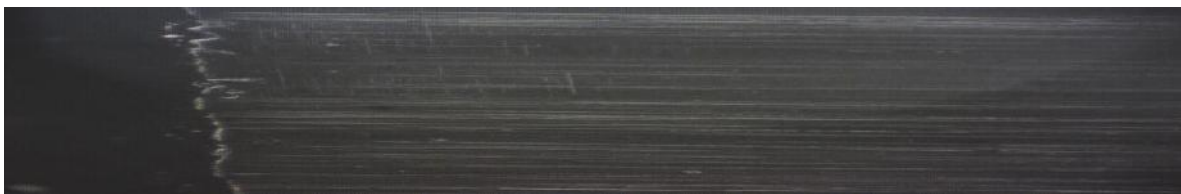
Imagem 6: Impressão macroscópica **depois** da aplicação REWITEC®

- ✓ Visível diferença na estrutura das superfícies
- ✓ Superfície nitidamente mais lisa após do tratamento REWITEC®

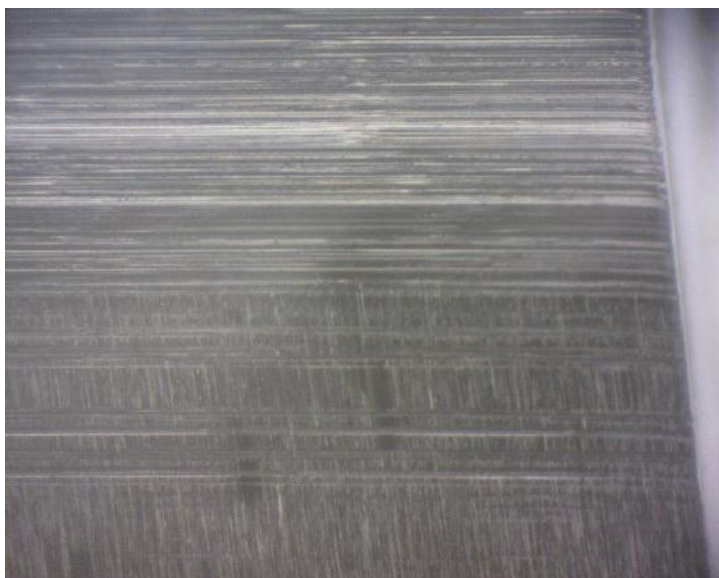
Imagem 8: **Depois** da aplicação REWITEC®

✓ **Melhora da estrutura da superfície**
